Commune : **OLLANS** | Rivière : **L' Ognon**

**Façade principale (cour intérieure) du château d'Ollans**

Unité de gestion : Saône-Doubs  
 Code : 25OGNDT25\_S\_226 Date de mise à jour : 21/05/2025  
 Auteur : EPTB Saône et Doubs

Code : 25OGNDT25\_R\_226\_1 Date de mise à jour : 21/05/2025  
 Auteur : EPTB Saône et Doubs

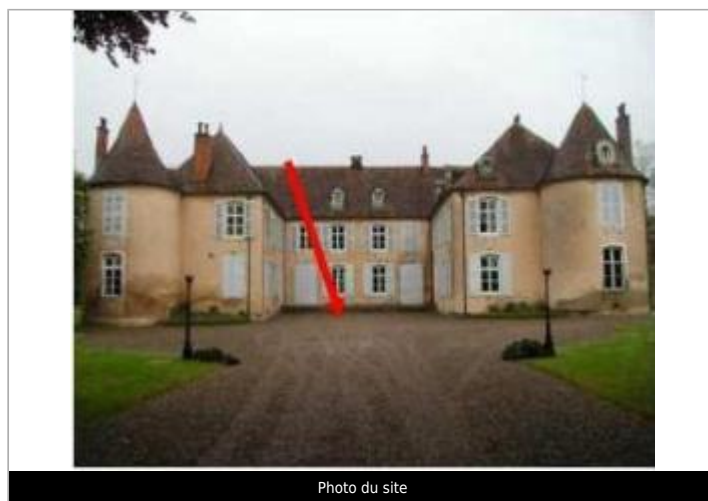
Photo du site

**Commentaires :** Le niveau à mesurer est le niveau supérieur de la 2eme marche. Hauteur des deux marches = 25 cm env. repérage Sogreah pour DDT70, avril 2003

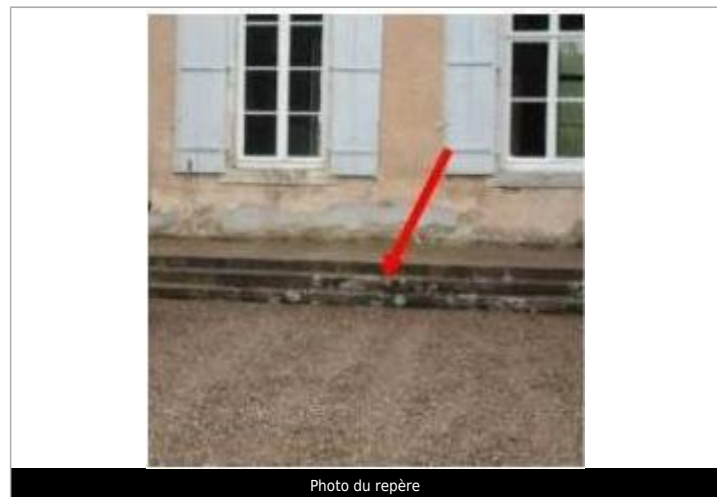
Photo du repère

**1910**  
 Nature de l'inondation : **Débordement de cours d'eau** Nature du repère : **Témoignage oral**

Maximum de l'inondation : Oui  
 Visibilité : Non État du repère : Non renseigné  
 Pérennité : Non renseigné Repère calculé : Non renseigné  
 PHEC : Non renseigné
