Commune : **MONTBOZON** | Rivière : **L' Ognon**

**Parking au centre de la MFR**

**Unité de gestion :** Saône-Doubs  
**Code :** 25OGNDT25\_S\_242      **Date de mise à jour :** 21/05/2025  
**Auteur :** EPTB Saône et Doubs

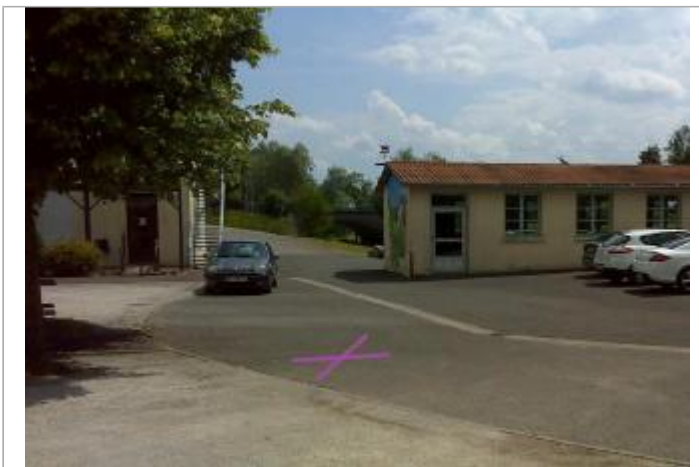
Photo du site

**Commentaires :** L'eau à atteint la cour fin des années 90 (confirmé par 2 témoignages : 5cm dans l'accueil soit 10 dans la cour). L'eau à déjà pénétré une fois dans les salles de classes au fond de la cour, mais plus ancien.

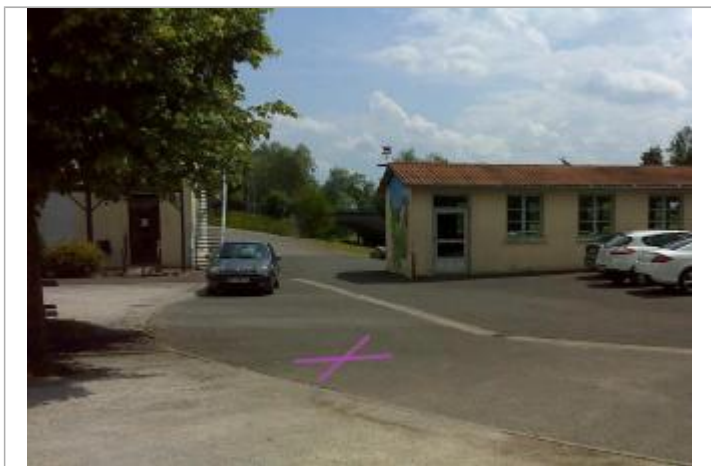
Photo du repère

**1999** Nature de l'inondation : **Débordement de cours d'eau**      Nature du repère : **Témoignage oral**

**Maximum de l'inondation :** Oui  
**Visibilité :** Non      **État du repère :** Non renseigné  
**Pérennité :** Non renseigné      **Repère calculé :** Non renseigné  
**PHEC :** Non renseigné
