Commune : **MONTBOZON**Rivière : **L' Ognon****Bâtiment de la base nautique****1** Repère(s) sur le site**GÉNÉRAL****Unité de gestion :** Saône-Doubs**Code :** 25OGNDT25_S_249**Date de mise à jour :** 21/05/2025**Auteur :** EPTB Saône et Doubs

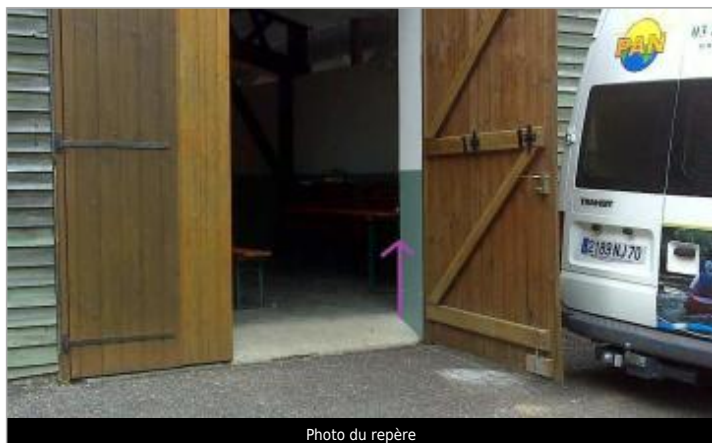
Photo du repère

**2010**Nature de l'inondation : **Débordement de cours d'eau**Nature du repère : **Témoignage oral****Commentaires :** En 2010, l'eau à recouvert le plancher du local de 40 cm, soit 55cm sur rue devant le bâtiment**GÉNÉRAL****Code :** 25OGNDT25_R_249_1**Date de mise à jour :****Auteur :** EPTB Saône et Doubs
