Commune : **MONTAGNEY-SERVIGNEY** | Rivière : **L' Ognon**

**Puits de captage**

**Unité de gestion :** Saône-Doubs  
**Code :** 25OGNDT25\_S\_257      **Date de mise à jour :** 21/05/2025  
**Auteur :** EPTB Saône et Doubs

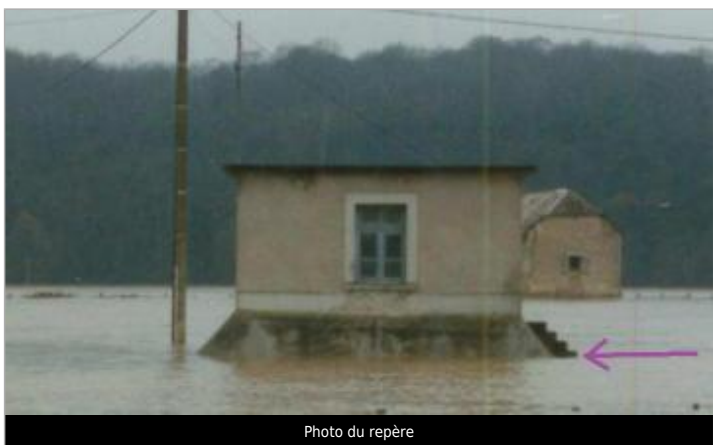
Photo du repère

**1990** Nature de l'inondation : **Débordement de cours d'eau**      Nature du repère : **Photographie**

**Commentaires :** L'eau atteint le milieu de la 4eme marche en partant du haut (1m20 sur TN environ). La cage de foot à été inondée une fois jusqu'à la barre transversale selon un habitant du village, soit environ 2m de hauteur.

**Maximum de l'inondation :** Oui  
**Visibilité :** Non      **État du repère :** Non renseigné  
**Pérennité :** Non renseigné      **Repère calculé :** Non renseigné  
**PHEC :** Non renseigné
