Commune : **MONTAGNEY-SERVIGNEY**

Rivière : **L' Ognon**

## Puits de captage

**Code :** 25OGNDT25\_S\_257

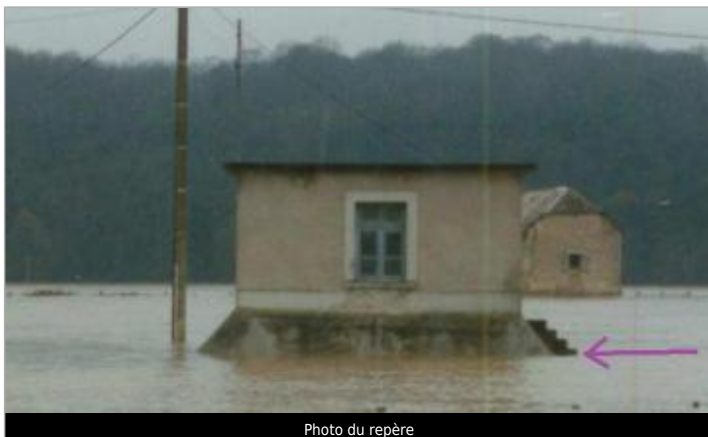
Photo du repère

**Commentaires :** L'eau atteint le milieu de la 4eme marche en partant du haut (1m20 sur TN environ). La cage de foot à été inondée une fois jusqu'à la barre transversale selon un habitant du village, soit environ 2m de hauteur.

**Maximum de l'inondation :** Oui
