Commune : **PERRUSSON**Rivière : **L' Indre**

Champs, au lieu-dit Les Basses Vignes

GÉNÉRAL**Unité de gestion :** Loire-Allier-Cher-Indre**Code :** 25LACIN1_S_29**Date de mise à jour :** 23/05/2025**Auteur :** SPC LACI

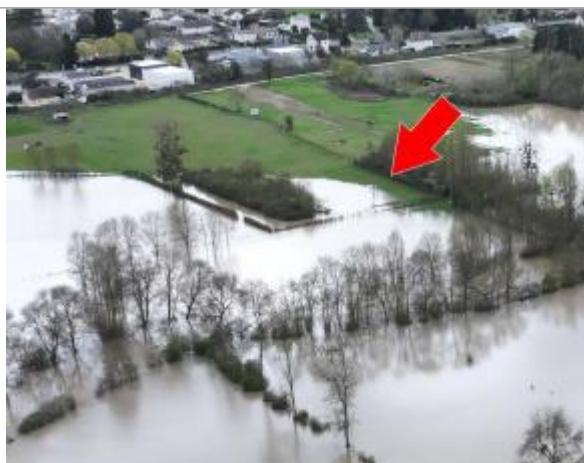
**31 mars 2024****Nature de l'inondation :** Débordement de cours d'eau**Altitude calculée de l'eau :** **72.8 m****Nature du repère :** Photographie**Commentaires :** Ce repère se trouve dans un pré en bordure de haie**GÉNÉRAL****Code :** 25LACIN1_R_29_1**Date de mise à jour :****Auteur :** SPC LACI

Prise de vue le 31/03/2024 à 11h21 zoomée sur le repère
