Commune : PERRUSSON

Rivière : L' Indre

Stade de Football Perrusson

Unité de gestion : Loire-Allier-Cher-Indre**Code :** 25LACIIN1_S_23**Date de mise à jour :** 23/05/2025**Auteur :** SPC LACI

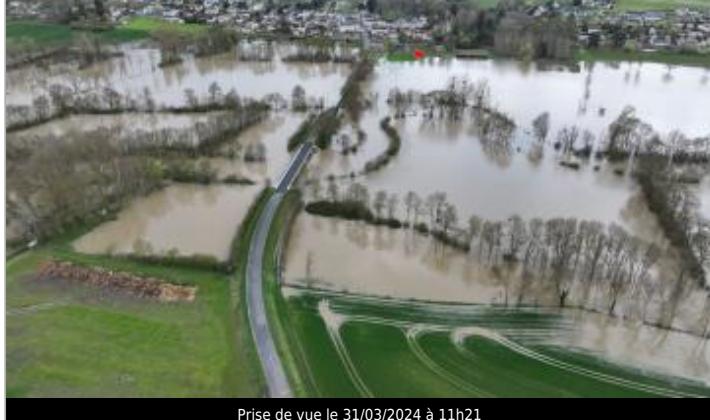
Commentaires : Site localisé approximativement à partir de la photographie prise par drone pendant l'événement. Il est situé au niveau du stade de football

Prise de vue le 31/03/2024 à 11h21

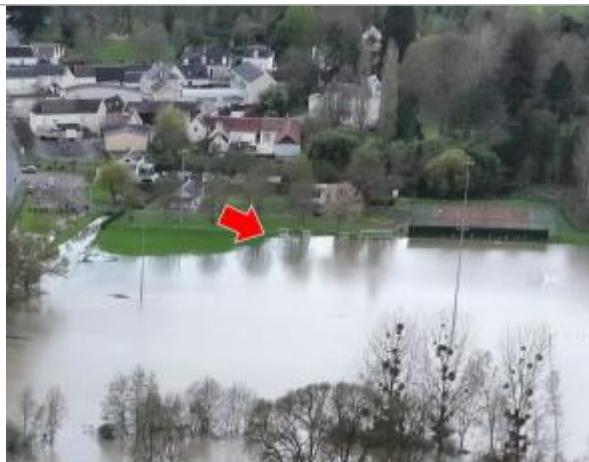
**31 mars 2024**Nature de l'inondation : **Débordement de cours d'eau**Altitude calculée de l'eau : **73.1 m**Nature du repère : **Photographie****Commentaires :** Ce repère se situe au niveau des bancs de touche du stade de football

Prise de vue le 31/03/2024 à 11h21 zoomée sur le repère
