Commune : **INZINZAC-LOCHRIST**Rivière : **Le Blavet****Ancienne maison d'habitation au n°1 rue du Blavet****3** Repère(s) sur le site**GÉNÉRAL****Unité de gestion :** Vilaine-Côtière Bretons**Code :** BI01_Inzinzac-Lochrist**Date de mise à jour :** 24/05/2025**Auteur :** SPC VCB

Ancienne maison d'habitation, aujourd'hui (2025) commerce au n°1 rue du Blavet

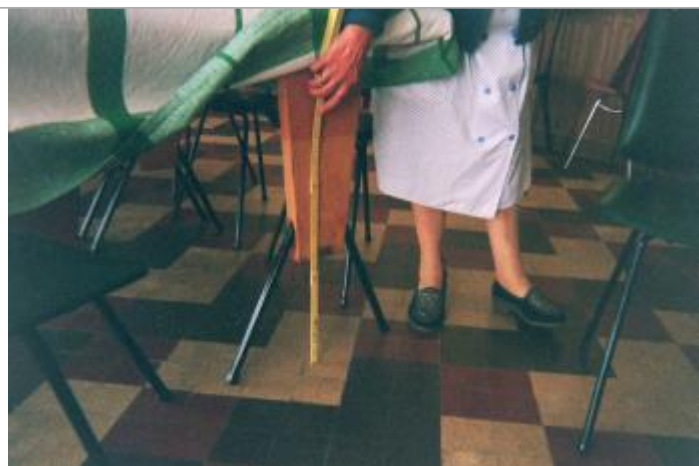
**5 janvier 2001**Nature de l'inondation : **Débordement de cours d'eau**Altitude calculée de l'eau : **non déterminé**Nature du repère : **Laisse d'inondation****GÉNÉRAL****Code :** BI01_Inzinzac-Lochrist_2001**Date de mise à jour :** 24/05/2025**Auteur :** SPC VCB**MARQUE****Maximum de l'inondation :** Oui**Visibilité :** Non**État du repère :** Disparu**Pérennité :** Aucune**Repère calculé :** Non**PHEC :** Oui**SOURCE DE REPÉRAGE : SAFEGE - 05/01/2001****Type de repérage :** Campagne de terrain post-inondation**TRACE DE L'INONDATION SUR LES MEUBLES DE L'HABITATION - 10/10/2001****Méthode :** Non renseigné**Organisme :** SAFEGE**Commentaires sur le nivellement :** La trace est de 50cm dans l'habitation dont le sol n'a pas été nivelé à ce jour (2025)**Référence nivelée :** Marque d'inondation**Description référence du repère :** sol de l'habitation**Système altimétrique :** NGF IGN 1969 (système normal)**Différence entre le niveau d'eau et la référence (en m) :** 0.500 m

trace de l'inondation de janvier 2001 dans l'habitation
