Commune : INZINZAC-LOCHRIST

Rivière : Le Blavet

maison d'habitation au n°8 rue du Blavet à Inzinzac-Lochrist**1** Repère(s) sur le site**GÉNÉRAL****Unité de gestion :** Vilaine-Côtiers Bretons**Code :** BI03_Inzinzac-Lochrist**Date de mise à jour :** 24/05/2025**Auteur :** SPC VCB

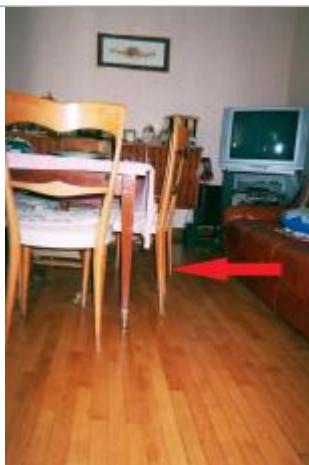
**5 janvier 2001**Nature de l'inondation : **Débordement de cours d'eau**Altitude calculée de l'eau : **non déterminé**Nature du repère : **Laisse d'inondation****Commentaires :** La trace est de 25cm dans l'habitation dont le sol n'a pas été nivelé à ce jour (2025)**GÉNÉRAL****Code :** BI03_Inzinzac-Lochrist_2001**Date de mise à jour :**
24/05/2025**Auteur :** SPC VCB

traces de l'inondation sur les meubles de l'habitation
