Commune : INZINZAC-LOCHRIST

Rivière : Le Blavet

Commerce au 13 rue du Blavet à Inzinzac-Lochrist

Unité de gestion : Vilaine-Côtiers Bretons**Code :** BI04_Inzinzac-Lochrist**Date de mise à jour :** 25/05/2025**Auteur :** SPC VCB

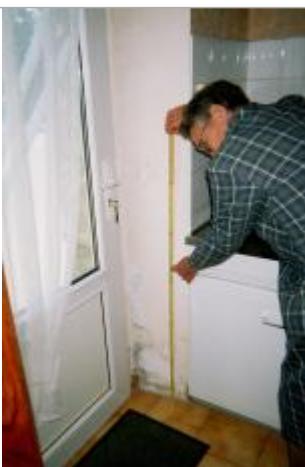
Nature de l'inondation : **Débordement de cours d'eau**Altitude calculée de l'eau : **non déterminé**Nature du repère : **Laisse d'inondation****Commentaires :** La maison a également été inondée lors des inondations de 1995 et 1999 mais de manière moins importante et sans indication du témoin sur la hauteur de l'eau dans la maison.

Maximum de l'inondation : Oui**Visibilité :** Non**État du repère :** Disparu**Pérennité :** Aucune**Repère calculé :** Non**PHEC :** Oui

traces de l'inondation sur le mur intérieur de la maison

Méthode : Non renseigné**Organisme :** SAFEGE**Commentaires sur le nivellément :** La maison a également été inondée lors des inondations de 1995 et 1999 mais de manière moins importante et sans indication du témoin sur la hauteur de l'eau dans la maison.**Référence nivellée :** Autre type de référence**Description référence du repère :** sol de l'habitation**Système altimétrique :** NGF IGN 1969 (système normal)**Déférence entre le niveau d'eau et la référence (en m) :** 0.650 m
