Commune : **INZINZAC-LOCHRIST**

Rivière : **Le Blavet**

Commerce au 13 rue du Blavet à Inzinzac-Lochrist

Code : BI04_Inzinzac-Lochrist **Date de mise à jour :** 25/05/2025

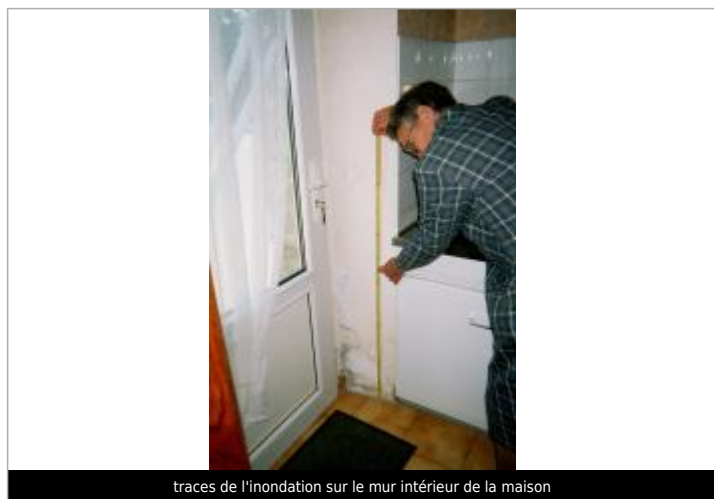
TRACES DE L'INONDATION SUR LE MUR INTÉRIEUR DE LA MAISON

Description référence du repère : sol de l'habitation

Différence entre le niveau d'eau et la référence (en m) : 0.650 m

traces de l'inondation sur le mur intérieur de la maison
