Commune : **INZINZAC-LOCHRIST**Rivière : **Le Blavet****Maison au 18 rue du Blavet à Inzinzac-Lochrist****Commentaires** : Maison en cours d'aménagement au moment de l'inondation de janvier 2001**1** Repère(s) sur le site**GÉNÉRAL****Unité de gestion** : Vilaine-Côtiers Bretons**Code** : BI05_Inzinzac-Lochrist **Date de mise à jour** : 25/05/2025**Auteur** : SPC VCB

Maison au 18 rue du Blavet à Inzinzac-Lochrist

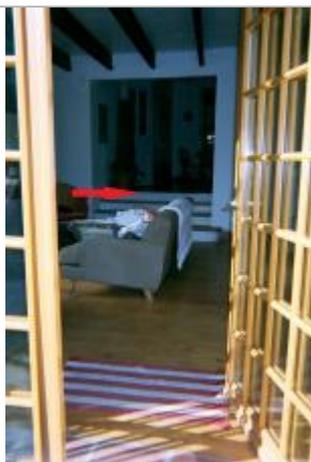
Nature de l'inondation : **Débordement de cours d'eau**Nature du repère : **Laisse d'inondation****Commentaires** : Un repère à l'intérieur de la maison, au niveau de la 4^{ème} marche, sol +1.00m et à l'extérieur, au-dessus du muret de la terrasse**GÉNÉRAL****Code** : BI05_Inzinzac-Lochrist_2001**Date de mise à jour** : 25/05/2025**Auteur** : SPC VCB**MARQUE****Maximum de l'inondation** : Oui**Visibilité** : Non**État du repère** : Disparu**Pérennité** : Aucune**Repère calculé** : Non**PHEC** : Oui**SOURCE DE REPÉRAGE** : SAFEGE - 05/01/2001**Type de repérage** : Campagne de terrain post-inondation**À L'INTÉRIEUR DE LA MAISON, AU NIVEAU DE LA 4^{ÈME} MARCHE****Méthode** : Non renseigné**Commentaires sur le nivellement** : Le niveau de l'eau à l'intérieur de la maison a atteint la 4^{ème} marche soit 1.00m au-dessus du sol et à l'extérieur est passé au-dessus du muret de la terrasse**Référence nivelée** : Autre type de référence**Description référence du repère** : sol à l'intérieur de la maison**Système altimétrique** : NGF IGN 1969 (système normal)**Différence entre le niveau d'eau et la référence (en m)** : 1.000 m

Repère de l'inondation à l'intérieur de la maison, au niveau de la 4^{ème} marche
