Commune : **MORTEAUX-COULIBOEUF**Rivière : **La Dives****Muret en brique, amont du pont D39b****Commentaires** : En amont du pont de la D39b, en rive gauche et à droite de la boulangerie. Muret en brique dans la continuité du portail vert (au n°2 de la rue) avec panneau interdit de stationner.**1** Repère(s) sur le site**GÉNÉRAL****Unité de gestion** : Seine aval-Côtiers Normands**Code** : WEB_S_202505282847**Date de mise à jour** : 28/05/2025**Auteur** : SMBD

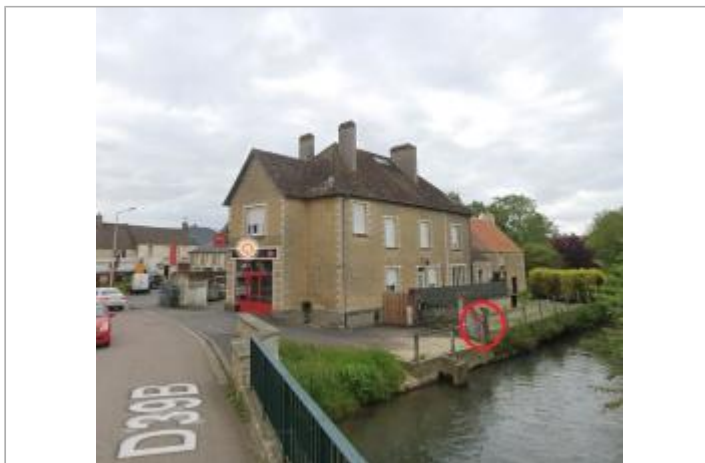
Vue depuis le pont

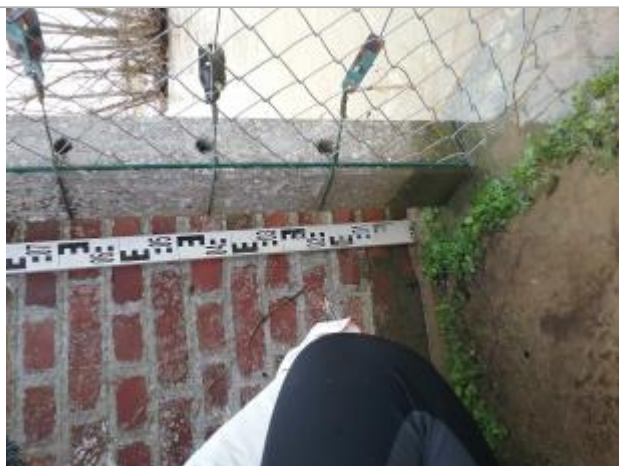
**17 janvier 2025**Nature de l'inondation : **Débordement de cours d'eau**Altitude calculée de l'eau : **46.37 m**Nature du repère : **Laisse d'inondation****Commentaires** : Trace d'humidité sur le muret à 14cm du sol. Correspond à la partie haute de la 2eme brique en partant du bas. Trace également présente sur le poteau béton à la même côte (voir pièce jointe).**GÉNÉRAL****Code** : WEB_R_202505283442**Date de mise à jour** :**Auteur** : SMBD

Vue générale (SMBD et DDTM14)
