Commune : MESLAND

Rivière : La Cisse

Entre le stade de football et le lac

Unité de gestion : Loire-Allier-Cher-Indre**Code :** 25LACICI1_S_28**Date de mise à jour :** 03/06/2025**Auteur :** SPC LACI

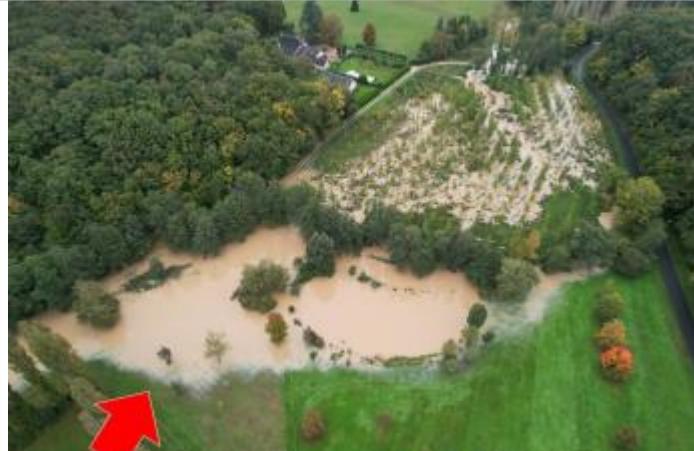
Commentaires : Site localisé approximativement à partir d'une photographie prise par drone pendant l'événement.
Hydrographie : Ruisseau de Mesland.

Prise de vue le 10/10/2024 à 10h16

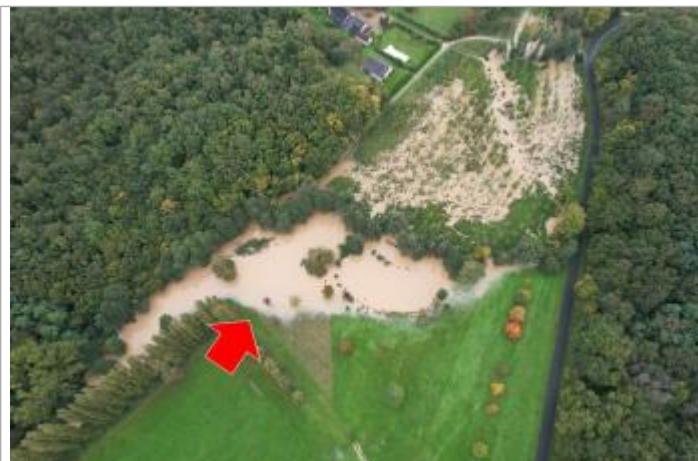
**10 octobre 2024**Nature de l'inondation : **Débordement de cours d'eau**Altitude calculée de l'eau : **68.4 m**Nature du repère : **Photographie**

Prise de vue le 10/10/2024 à 10h16 zoomée sur le repère
