Commune : **MESLAND**Rivière : **La Cisse****Entre le stade de football et le lac****Commentaires** : Site localisé approximativement à partir d'une photographie prise par drone pendant l'événement.
Hydrographie : Ruisseau de Mesland.**1** Repère(s) sur le site**GÉNÉRAL****Unité de gestion** : Loire-Allier-Cher-Indre**Code** : 25LACICI1_S_28**Date de mise à jour** : 03/06/2025**Auteur** : SPC LACI

**10 octobre 2024**Nature de l'inondation : **Débordement de cours d'eau**Altitude calculée de l'eau : **68.4 m**Nature du repère : **Photographie****GÉNÉRAL****Code** : 25LACICI1_R_28_1**Date de mise à jour** :**Auteur** : SPC LACI

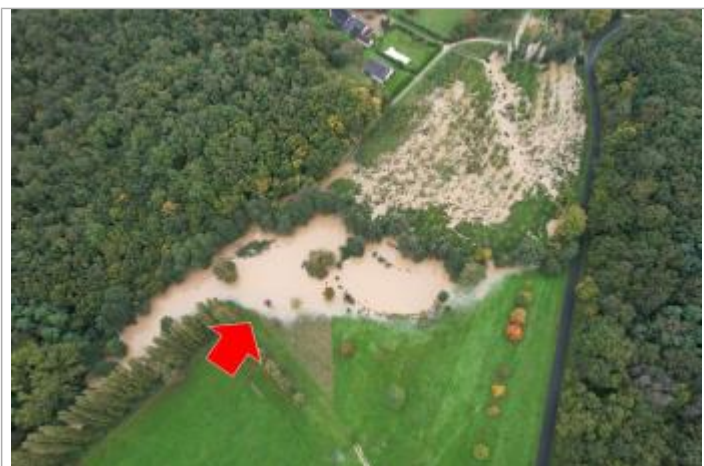
Prise de vue le 10/10/2024 à 10h16 zoomée sur le repère

MARQUE**Maximum de l'inondation** : Non renseigné**Visibilité** : Non renseigné**État du repère** : Non renseigné**Pérennité** : Non renseigné**Repère calculé** : Non renseigné**PHEC** : Non renseigné**SOURCE DE REPÉRAGE** : SPC LACI, PVA DRONE, LA CISSE, OCTOBRE 2024 - 18/10/2025**Type de repérage** : Observations en cours d'événement**Organisme** : SPC Loire-Allier-Cher-Indre**NIVELLEMENT D'ORIGINE À PARTIR D'UN MNT - 03/06/2025****Méthode** : Estimation à partir d'un MNT**Organisme** : SPC Loire-Allier-Cher-Indre**Référence nivelée** : Marque d'inondation**Système altimétrique** : NGF IGN 1969 (système normal)**Altitude de la référence (en m)** : 68.400 m**Altitude calculée de l'eau (en m)** : 68.4
