Commune : **MESLAND**Rivière : **La Cisse****Entre le stade de football et le lac**

1 Repère(s) sur le site**GÉNÉRAL****Unité de gestion :** Loire-Allier-Cher-Indre**Code :** 25LACICI1_S_28**Date de mise à jour :** 03/06/2025**Auteur :** SPC LACI

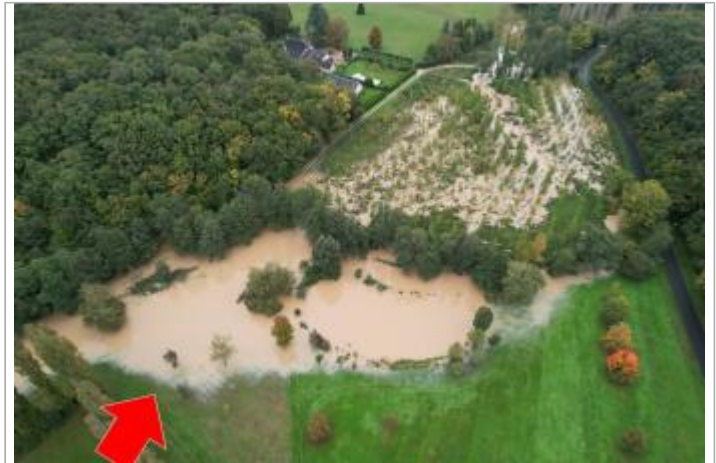
Commentaires : Site localisé approximativement à partir d'une photographie prise par drone pendant l'événement.
Hydrographie : Ruisseau de Mesland.

Prise de vue le 10/10/2024 à 10h16

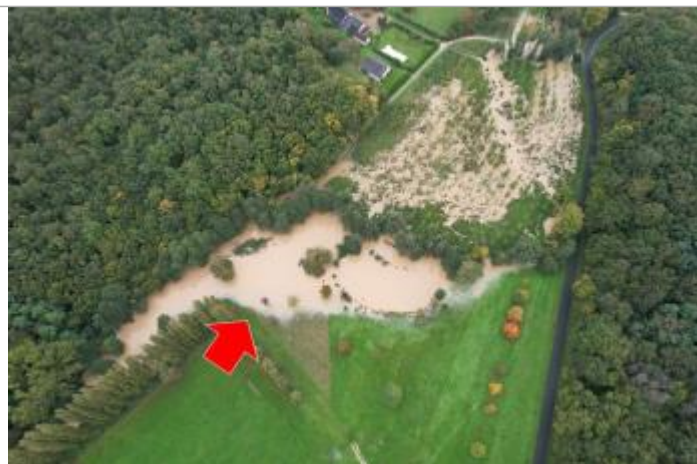
**10 octobre 2024**Nature de l'inondation : **Débordement de cours d'eau**Altitude calculée de l'eau : **68.4 m**Nature du repère : **Photographie****GÉNÉRAL****Code :** 25LACICI1_R_28_1**Date de mise à jour :****Auteur :** SPC LACI

Prise de vue le 10/10/2024 à 10h16 zoomée sur le repère
