Commune : **MESLAND**Rivière : **La Cisse**

## Champ en aval du stade de football D65

**Code :** 25LACICI1\_S\_29

**10 octobre 2024**

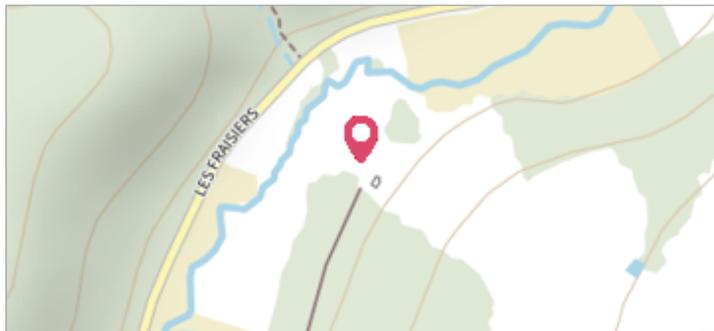
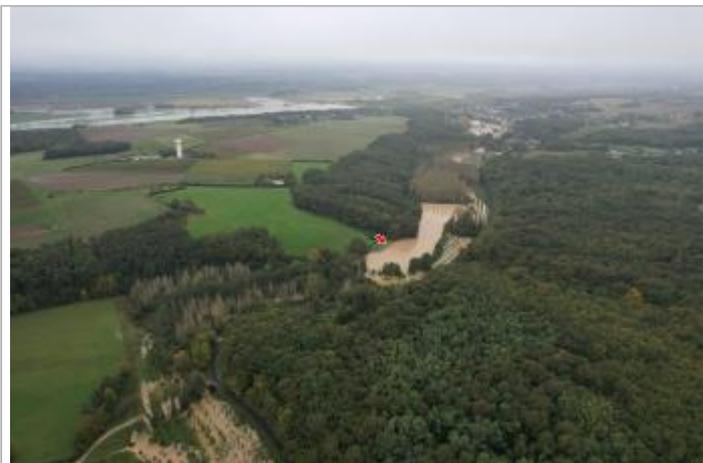
**Commentaires :** Site localisé approximativement à partir d'une photographie prise par drone pendant l'événement.  
Hydrographie : Ruisseau de Mesland.

Prise de vue le 10/10/2024 à 10h17

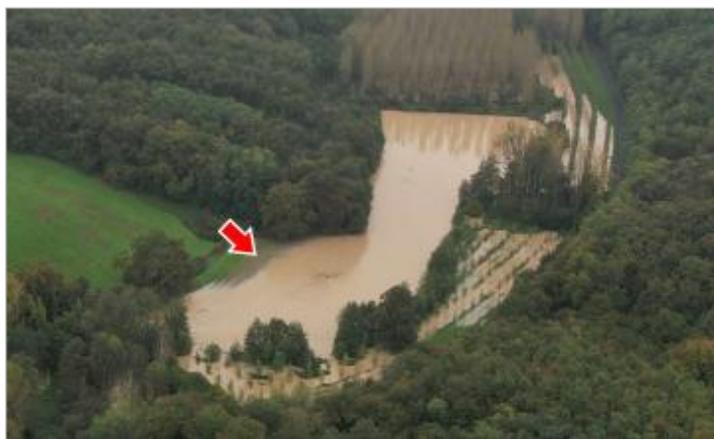
Nature de l'inondation : **Débordement de cours d'eau**

Altitude calculée de l'eau : **66.6 m**

Nature du repère : **Photographie**

Prise de vue le 10/10/2024 à 10h17 zoomée sur le repère
