Commune : MESLAND

Rivière : La Cisse

Champ en aval du stade de football D65

Unité de gestion : Loire-Allier-Cher-Indre**Code :** 25LACICI1_S_29**Date de mise à jour :** 03/06/2025**Auteur :** SPC LACI

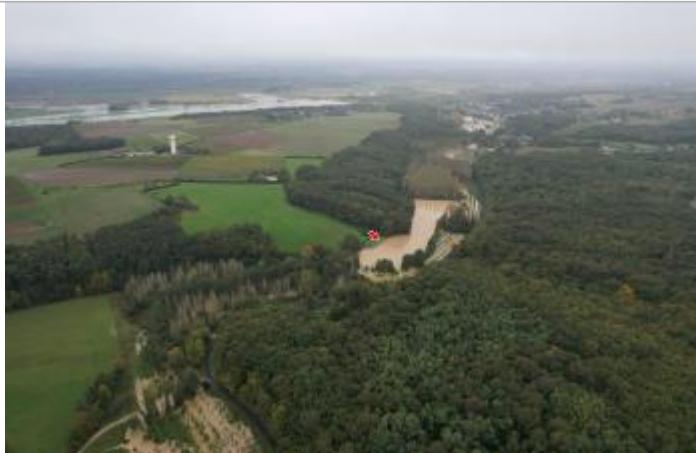
Commentaires : Site localisé approximativement à partir d'une photographie prise par drone pendant l'événement.
 Hydrographie : Ruisseau de Mesland.

Prise de vue le 10/10/2024 à 10h17

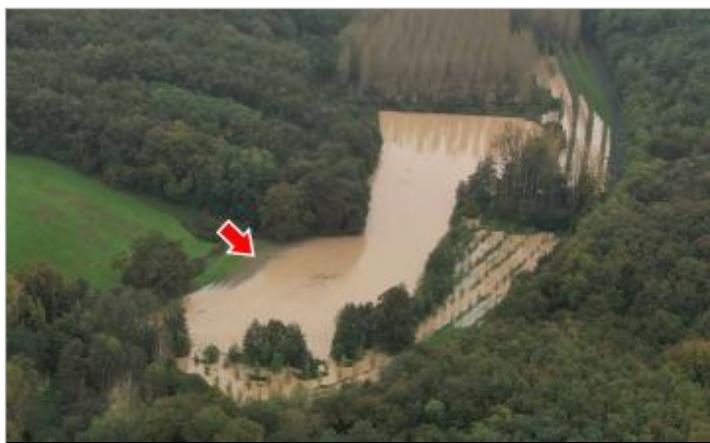
Altitude calculée de l'eau : **66.6 m**

Nature du repère : Photographie

Prise de vue le 10/10/2024 à 10h17 zoomée sur le repère
