Commune : **VILLENEUVE-LES-BEZIERS**

Pont SNCF avenue du romarin

Commentaires : inondation par le rec d'ariège

Code : WEB_S_202506164750 **Date de mise à jour** : 16/06/2025

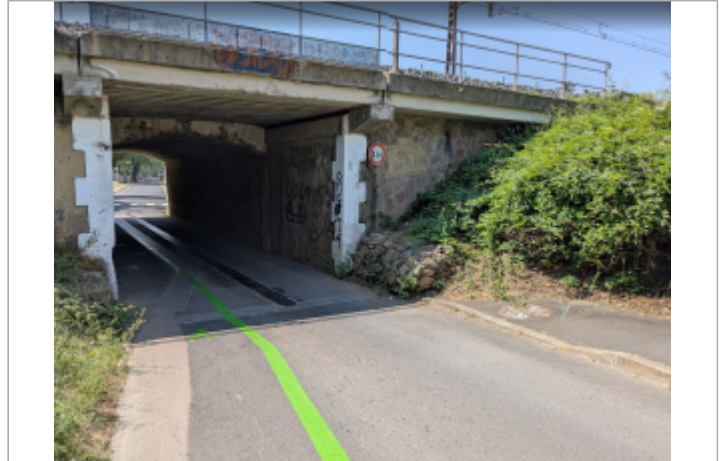
pont sncf route romarin

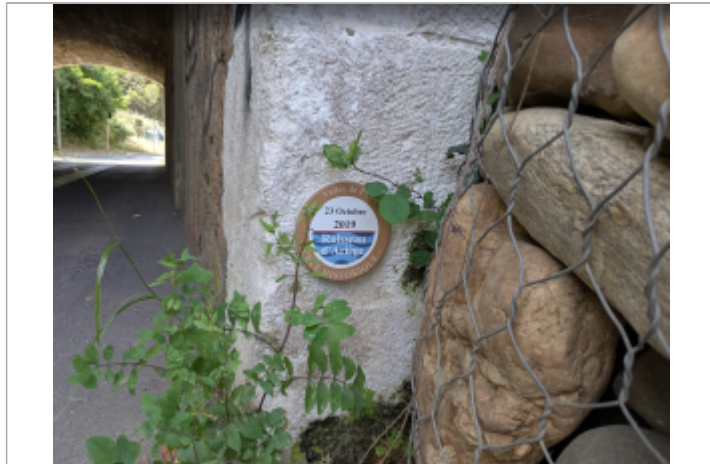
MARQUE

Maximum de l'inondation : Oui

Visibilité : Oui

État du repère : Bon

pont sncf avenue romarin

Description référence du repère : sol

Différence entre le niveau d'eau et la référence (en m) : 0.420 m
