Commune : **VILLENEUVE-LES-BEZIERS**

Pont SNCF avenue du romarin

Commentaires : inondation par le rec d'ariège

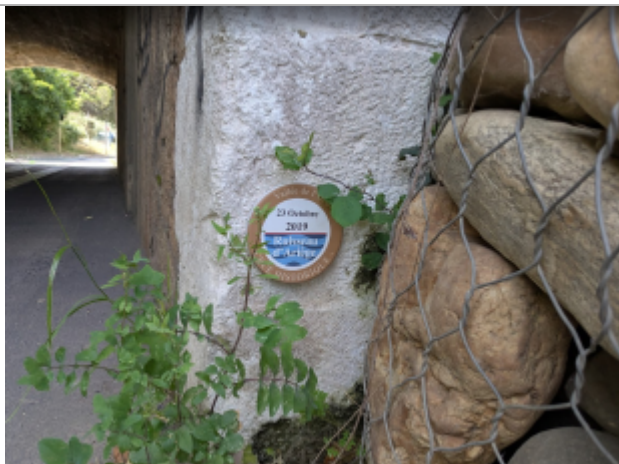
pont sncf avenue romarin

Maximum de l'inondation : Oui

Visibilité : Oui

État du repère : Bon

Description référence du repère : sol

Différence entre le niveau d'eau et la référence (en m) : 0.420 m
