Commune : VILLENEUVE-LES-BEZIERS

## Pont SNCF avenue du romarin

Commentaires : inondation par le rec d'ariège

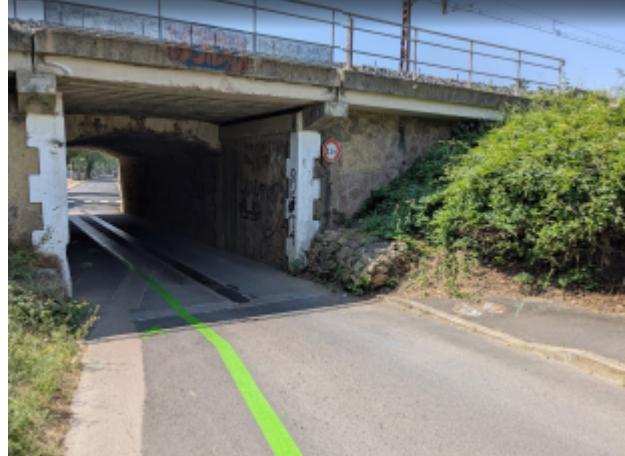
pont sncf route romarin

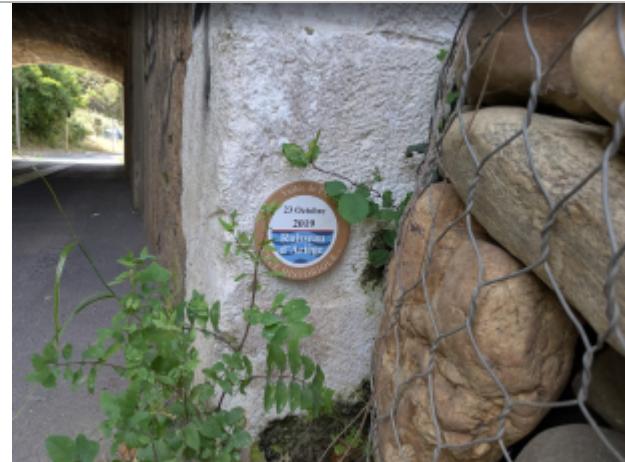
pont sncf avenue romarin

Description référence du repère : sol

Différence entre le niveau d'eau et la référence (en m) : 0.420 m
