Commune : **DREUX**Rivière : **La Blaise****Mur d'enceinte du 11 rue du Marché Couvert.****Commentaires** : Angle du mur d'enceinte au fond de l'impasse sur la gauche en faisant face à la rivière.**1** Repère(s) sur le site**GÉNÉRAL****Unité de gestion** : Seine aval-Côtiers Normands**Code** : WEB_S_202507172724 **Date de mise à jour** : 17/07/2025**Auteur** : SPC.SACN

GÉOLOCALISATION**Coordonnées WGS84** : X: 1.36385756 / Y: 48.73563300**Coordonnées RGF93 (Lambert 93)** X: 579680.02 / Y: 6849636.67**Coordonnées RGF93 (ETRS89)** : X: 1.3638576 / Y: 48.735633**Code Hydro**: H41-0410 **Rive de référence**: Droite**25 janvier 1966**Altitude calculée de l'eau : **89.35 m**

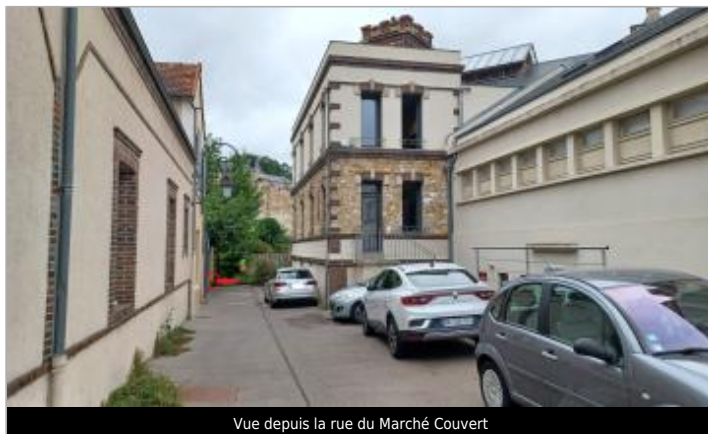
Vue depuis la rue du Marché Couvert
