Commune : **DREUX**Rivière : **La Blaise****Mur d'enceinte du 11 rue du Marché Couvert.****Commentaires** : Angle du mur d'enceinte au fond de l'impasse sur la gauche en faisant face à la rivière.**1**

**GÉNÉRAL****Unité de gestion** : Seine aval-Côtiers Normands**Code** : WEB\_S\_202507172724 **Date de mise à jour** : 17/07/2025**Auteur** : SPC.SACN

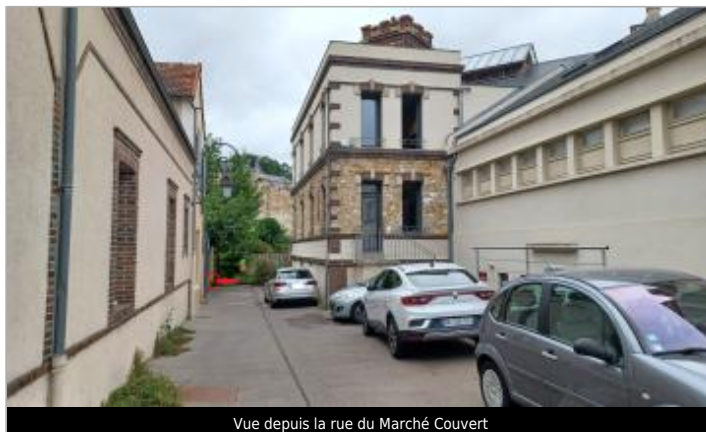
Vue depuis la rue du Marché Couvert

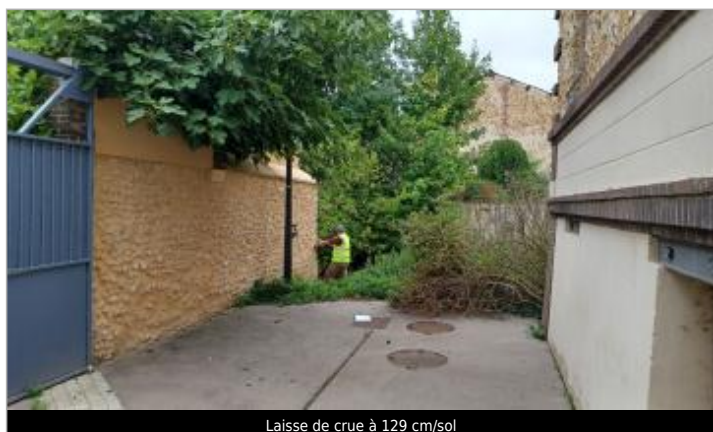
**25 janvier 1966**Nature de l'inondation : **Débordement de cours d'eau**Altitude calculée de l'eau : **89.35 m**Nature du repère : **Document écrit****Commentaires** : Laisse de crue à 129 cm/ rebord à la base de l'angle du mur au bout de l'impasse.

Laisse de crue à 129 cm/sol
