Commune : **DREUX**Rivière : **La Blaise**

Mur d'enceinte du 11 rue du Marché Couvert.

Unité de gestion : Seine aval-Côtiers Normands**Code :** WEB_S_202507172724 **Date de mise à jour :** 17/07/2025**Auteur :** SPC.SACN

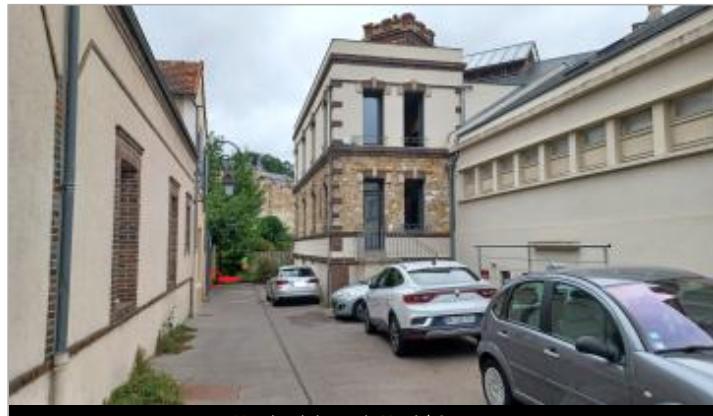
Vue depuis la rue du Marché Couvert

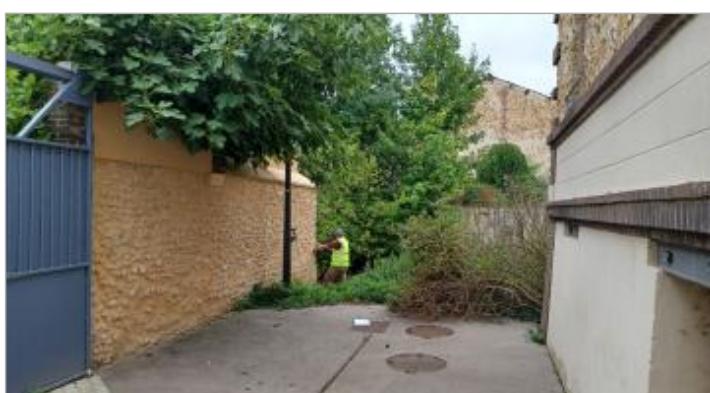
**25 janvier 1966**Nature de l'inondation : **Débordement de cours d'eau**Altitude calculée de l'eau : **89.35 m**Nature du repère : **Document écrit****Commentaires :** Laisse de crue à 129 cm/ rebord à la base de l'angle du mur au bout de l'impasse.

Laisse de crue à 129 cm/sol
