Commune : **DREUX**Rivière : **La Blaise****Mur d'enceinte du 11 rue du Marché Couvert.****Commentaires :** Angle du mur d'enceinte au fond de l'impasse sur la gauche en faisant face à la rivière.**1** Repère(s) sur le site**GÉNÉRAL****Unité de gestion :** Seine aval-Côtiers Normands**Code :** WEB_S_202507172724 **Date de mise à jour :** 17/07/2025**Auteur :** SPC.SACN

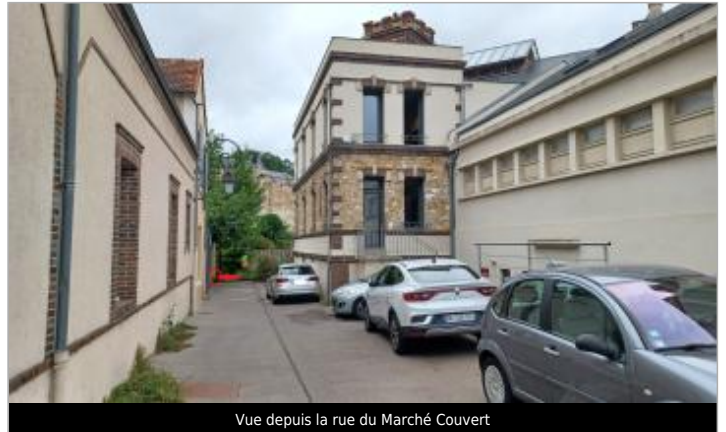
Vue depuis la rue du Marché Couvert

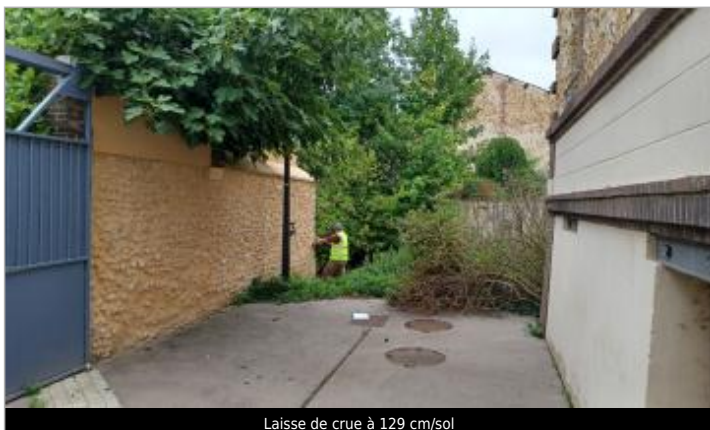
Nature de l'inondation : **Débordement de cours d'eau**Nature du repère : **Document écrit****Commentaires :** Laisse de crue à 129 cm/ rebord à la base de l'angle du mur au bout de l'impasse.

Laisse de crue à 129 cm/sol
