Commune : **DREUX**Rivière : **La Blaise****Mur d'enceinte du 11 rue du Marché Couvert.****Commentaires** : Angle du mur d'enceinte au fond de l'impasse sur la gauche en faisant face à la rivière.**1** Repère(s) sur le site**GÉNÉRAL****Unité de gestion** : Seine aval-Côtiers Normands**Code** : WEB_S_202507172724 **Date de mise à jour** : 17/07/2025**Auteur** : SPC.SACN

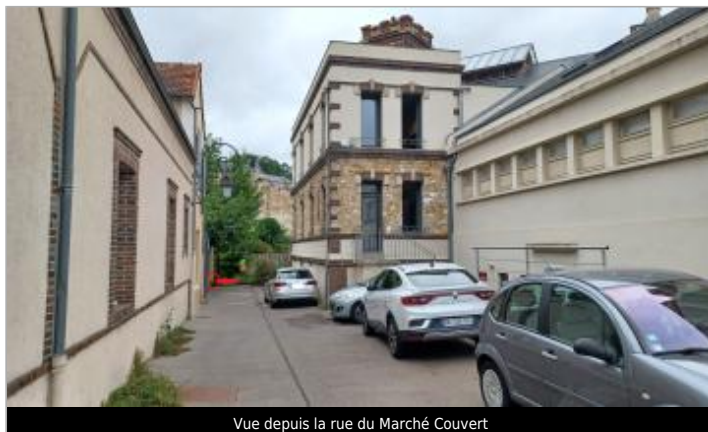
Vue depuis la rue du Marché Couvert
