Commune : **DREUX**Rivière : **La Blaise****Mur d'enceinte du 11 rue du Marché Couvert.****Commentaires :** Angle du mur d'enceinte au fond de l'impasse sur la gauche en faisant face à la rivière.**1**

GÉNÉRAL**Unité de gestion :** Seine aval-Côtiers Normands**Code :** WEB_S_202507172724**Date de mise à jour :** 17/07/2025**Auteur :** SPC.SACN

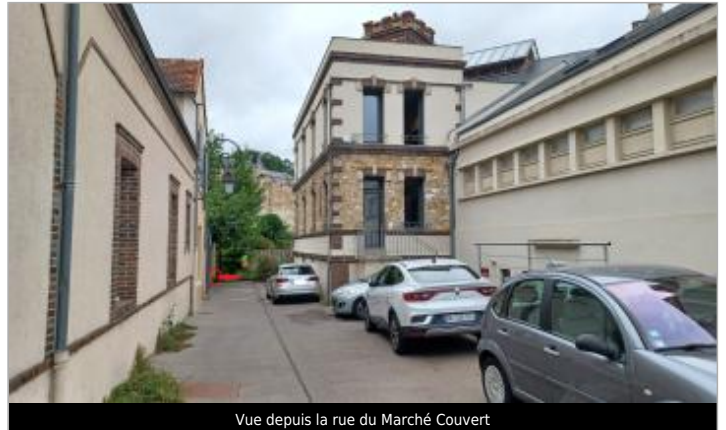
Vue depuis la rue du Marché Couvert
