Commune : **PONTIVY**

Rivière : **Le Blavet**

Magasin de vêtement , 57 rue Albert de Mun

Code : SPC VCB 56178-031

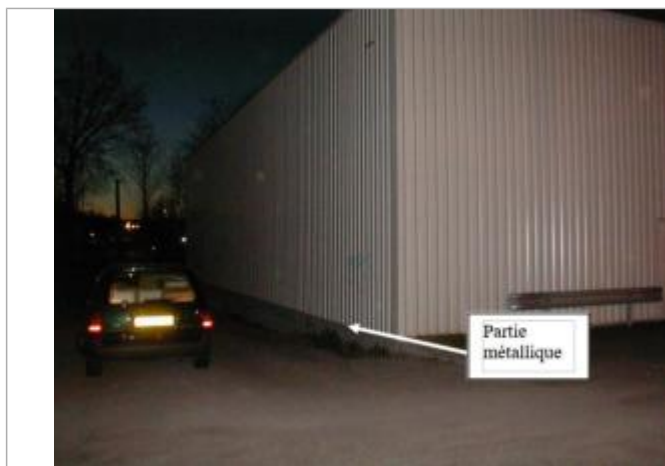
Partie métallique sur le côté du magasin Super Sport en 2001

Commentaires sur le nivellement : Inondation au niveau du bas de la partie métallique mais position incertaine donc le sol étant en pente indication de l'incertitude de 10 à 30cm à partir du sol.

Description référence du repère : sol au niveau de la partie métallique sur le côté du magasin Super Sport en 2001
