Commune : **PONTIVY**

Rivière : **Le Blavet**

Magasin de vêtement , 57 rue Albert de Mun

Code : SPC VCB 56178-031

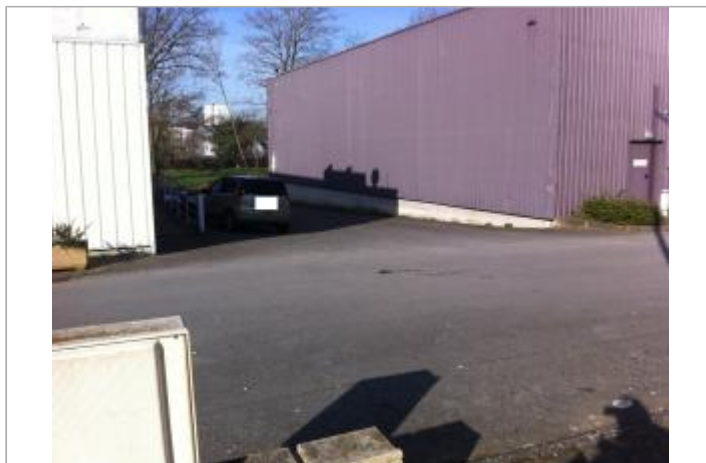
Vue d'ensemble du site

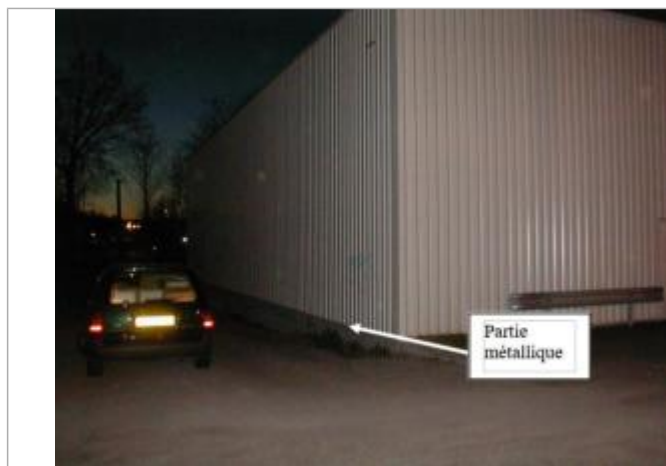
Partie métallique sur le côté du magasin Super Sport en 2001

Commentaires sur le nivellement : Inondation au niveau du bas de la partie métallique mais position incertaine donc le sol étant en pente indication de l'incertitude de 10 à 30cm à partir du sol.

Description référence du repère : sol au niveau de la partie métallique sur le côté du magasin Super Sport en 2001
