Commune : **LE SOURN**

Rivière : **Le Blavet**

## Maison inondée par le ruisseau du moulin de Kerdisson affluent du Blavet

Code : LS1\_LESOURN

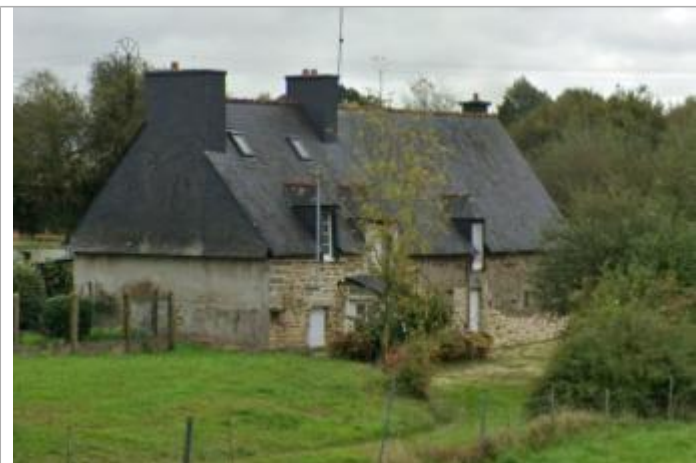
Maison au 79 route de Saint-Michel à Le Sourn

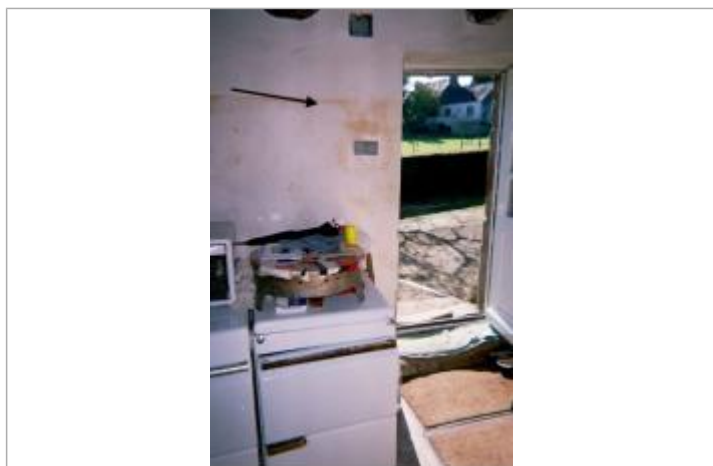
Commentaires sur le nivellement : lame d'eau : 43 cm à partir du sol dans la cuisine.

Description référence du repère : sol de la cuisine à l'intérieur de la maison

Différence entre le niveau d'eau et la référence (en m) : 0.430 m

traces d'inondations dans la cuisine

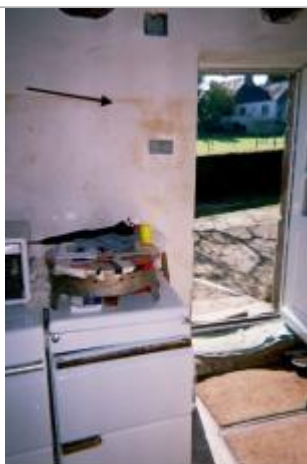
**MARQUE SUR LE MUR DE LA CUISINE TOUJOURS PRÉSENT EN 2001**

**Commentaires sur le nivellement :** Aucune crue n'est recensée en 1987 sur le Blavet et la marque sur le mur de la cuisine de l'inondation de 1987 toujours présente en 2001 beaucoup plus haute que les grandes crues de 1995 et 2001, interroge. A noter que le petit ruisseau, affluent du Blavet, n'est pas équipé en station hydrométrique.

**Différence entre le niveau d'eau et la référence (en m) :** 1.740 m

Marque de l'inondation indiquée par le témoin sur le mur de la cuisine
