Commune : **LE SOURN**Rivière : **Le Blavet****Maison inondée par le ruisseau du moulin de Kerdisson affluent du Blavet****4** Repère(s) sur le site**GÉNÉRAL**

Code : LS1_LESOURN

Maison au 79 route de Saint-Michel à Le Sourn

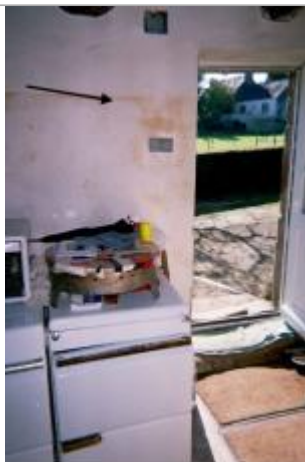
MARQUE SUR LE MUR DE LA CUISINE TOUJOURS PRÉSENT EN 2001

Commentaires sur le nivellement : Aucune crue n'est recensée en 1987 sur le Blavet et la marque sur le mur de la cuisine de l'inondation de 1987 toujours présente en 2001 beaucoup plus haute que les grandes crues de 1995 et 2001, interroge. A noter que le petit ruisseau, affluent du Blavet, n'est pas équipé en station hydrométrique.

Différence entre le niveau d'eau et la référence (en m) : 1.740 m

Marque de l'inondation indiquée par le témoin sur le mur de la cuisine
