Commune : **LE SOURN**Rivière : **Le Blavet****Maison inondée par le ruisseau du moulin de Kerdisson affluent du Blavet****4**

Code : LS1_LESOURN

Maison au 79 route de Saint-Michel à Le Sourn

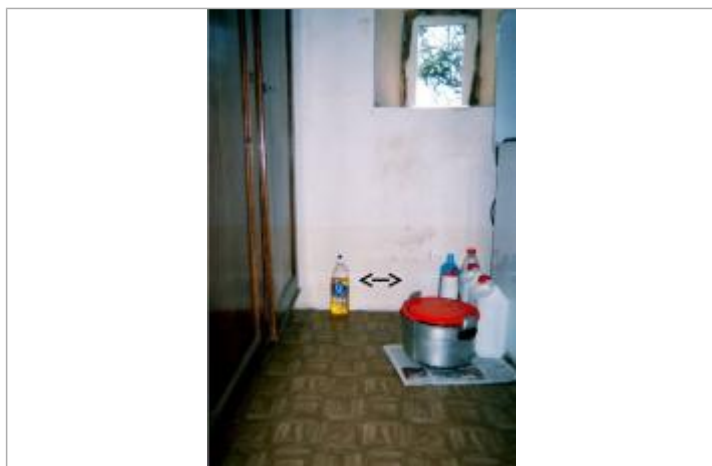
Intérieur de la maison et marque d'inondation de 2001

Commentaires sur le nivellement : 2001. Intérieur. Rez-de-chaussée de la maison. Marque encore visible (25 cm à partir du sol, soit niveau du liquide-vaisselle sur la photo du 11/10/2001)

Différence entre le niveau d'eau et la référence (en m) : 0.250 m
