Commune : **LE SOURN**Rivière : **Le Blavet****Maison inondée par le ruisseau du moulin de Kerdisson affluent du Blavet****4** Repère(s) sur le site**GÉNÉRAL**

Code : LS1_LESOURN

**5 janvier 2001**Nature de l'inondation : **Débordement de cours d'eau**Altitude calculée de l'eau : **non déterminé**Nature du repère : **Témoignage oral****GÉNÉRAL**

Code : LS1_LESOURN_2001

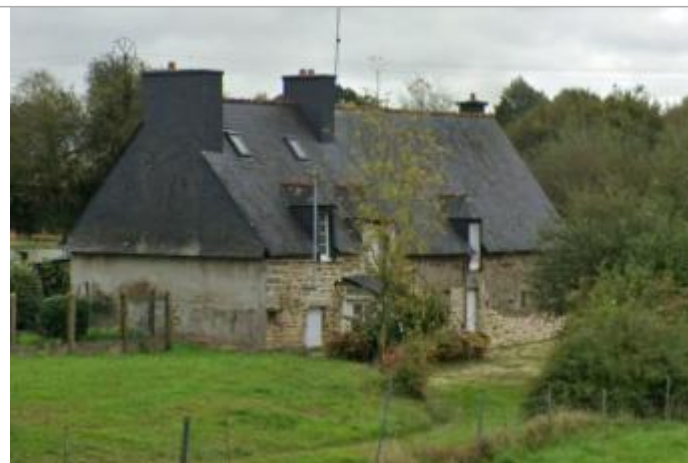
Maison au 79 route de Saint-Michel à Le Sourn

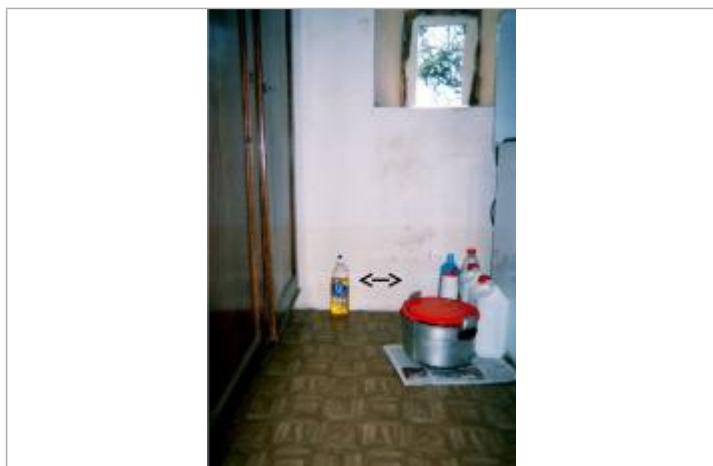
Intérieur de la maison et marque d'inondation de 2001

Commentaires sur le nivellement : 2001. Intérieur. Rez-de-chaussée de la maison. Marque encore visible (25 cm à partir du sol, soit niveau du liquide-vaisselle sur la photo du 11/10/2001)**Référence nivelée** : Autre type de référence**Description référence du repère** : sol à l'intérieur de la maison**Système altimétrique** : NGF IGN 1969 (système normal)**Différence entre le niveau d'eau et la référence (en m)** : 0.250 m
