Commune : **LE SOURN**Rivière : **Le Blavet**

Maison inondée par le ruisseau du moulin de Kerdisson affluent du Blavet

Unité de gestion : Vilaine-Côtiers Bretons**Code :** LS1_LESOURN**Date de mise à jour :** 31/07/2025**Auteur :** SPC VCB

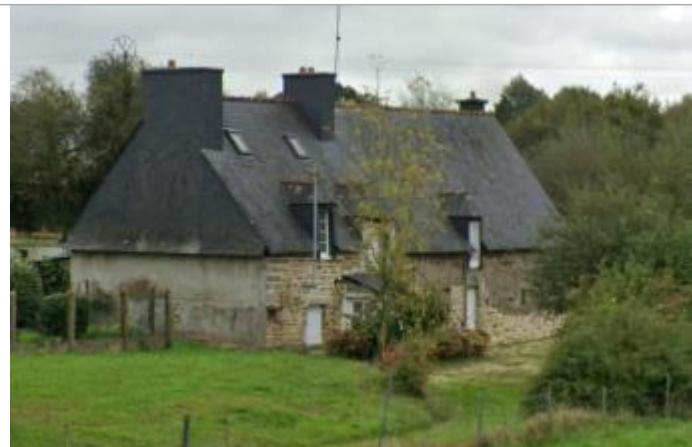
Maison au 79 route de Saint-Michel à Le Sourn

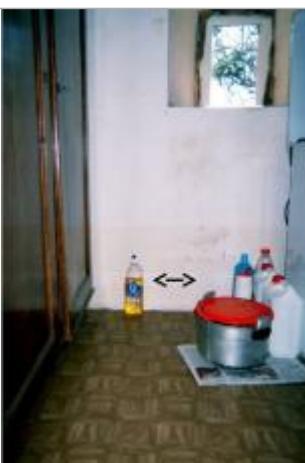
Intérieur de la maison et marque d'inondation de 2001

Méthode : Non renseigné**Commentaires sur le nivelllement :** 2001. Intérieur. Rez-de-chaussée de la maison. Marque encore visible (25 cm à partir du sol, soit niveau du liquide-vaisselle sur la photo du 11/10/2001)**Référence nivellée :** Autre type de référence**Description référence du repère :** sol à l'intérieur de la maison**Système altimétrique :** NGF IGN 1969 (système normal)**Différence entre le niveau d'eau et la référence (en m) :** 0.250 m
