Commune : **LE SOURN**Rivière : **Le Blavet****Maison inondée par le ruisseau du moulin de Kerdisson affluent du Blavet****4** Repère(s) sur le site**GÉNÉRAL**

Code : LS1_LESOURN

Auteur : SPC VCB

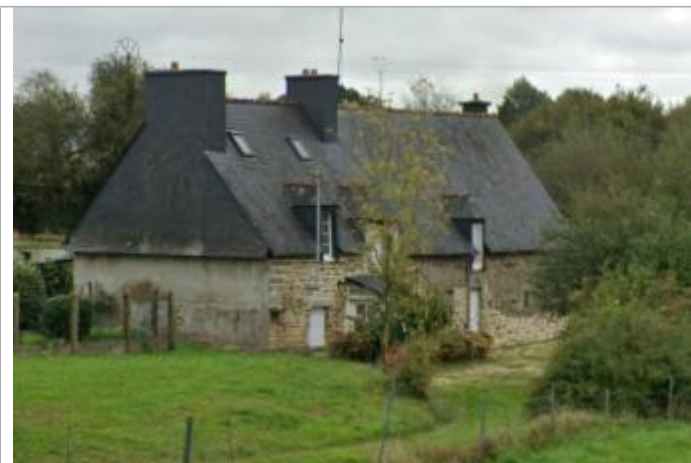
Maison au 79 route de Saint-Michel à Le Sourn

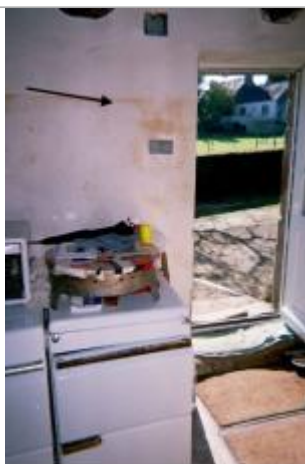
MARQUE SUR LE MUR DE LA CUISINE TOUJOURS PRÉSENT EN 2001

Différence entre le niveau d'eau et la référence (en m) : 1.740 m

Marque de l'inondation indiquée par le témoin sur le mur de la cuisine

Commentaires sur le nivellement : Aucune crue n'est recensée en 1987 sur le Blavet et la marque sur le mur de la cuisine de l'inondation de 1987 toujours présente en 2001 beaucoup plus haute que les grandes crues de 1995 et 2001, interroge. A noter que le petit ruisseau, affluent du Blavet, n'est pas équipé en station hydrométrique.
