Commune : **INZINZAC-LOCHRIST**Rivière : **Le Blavet****A l'intérieur du restaurant 2 rue Emile Zola à Inzinzac-Lochrist****2** Repère(s) sur le site**GÉNÉRAL**

Code : BI14\_INZINZAC

**05 janvier 2001**Nature de l'inondation : **Débordement de cours d'eau**Altitude calculée de l'eau : **non déterminé**Nature du repère : **Témoignage oral****GÉNÉRAL**

**SOURCE DE REPÉRAGE : SYNDICAT MIXTE DU SAGE BLAVET - 19/03/2019**

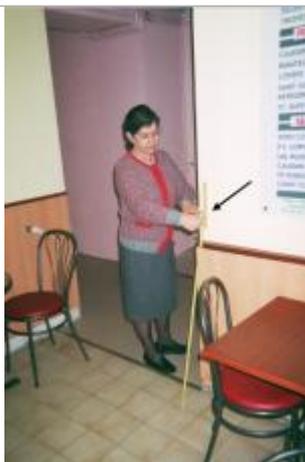
Description référence du repère : sol à l'intérieur du bar-restaurant

Différence entre le niveau d'eau et la référence (en m) : 1.050 m

A l'intérieur du bar-restaurant

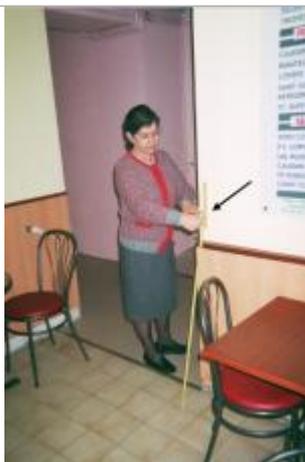
Description référence du repère : sol à l'intérieur du bar-restaurant

Différence entre le niveau d'eau et la référence (en m) : 0.600 m

A l'intérieur du restaurant 2 rue Emile Zola
