Commune : **MONDEVILLE** | Rivière : **L' Orne**

## Macaron sur ouvrage Hydraulique, Route de Colombelles.

**GÉNÉRAL**

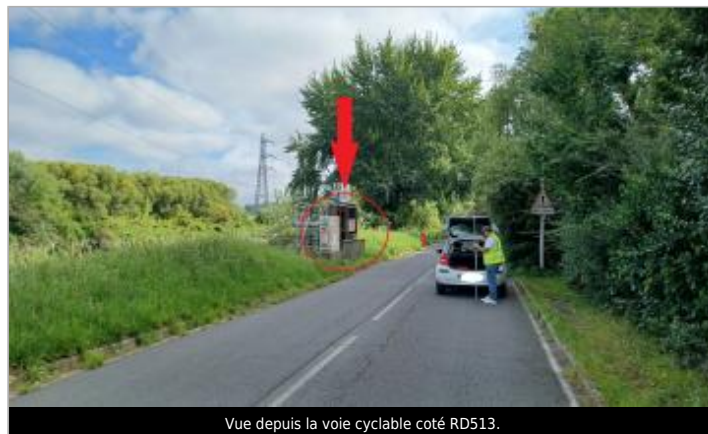
**Commentaires :** Le macaron est sur la partie centrale de l'ouvrage hydraulique qui fait face à la piste cyclable. L'ouvrage est à une centaine de mètres de l'intersection avec la RD513.

Vue depuis la voie cyclable coté RD513.

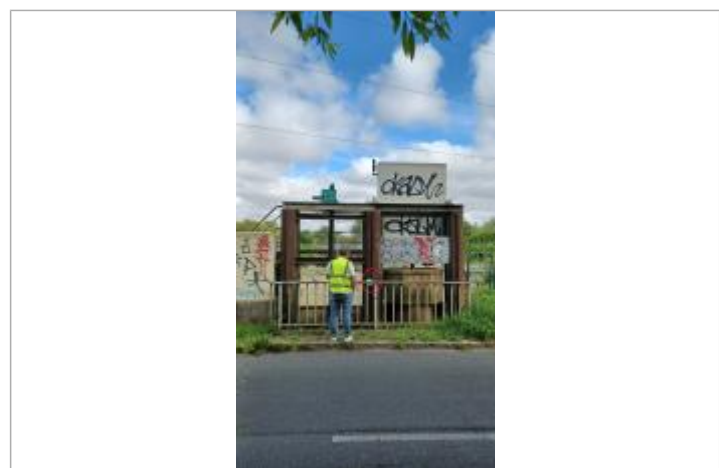
Macaron sur ouvrage

**Texte :** Janvier 1995  
**Maximum de l'inondation :** Oui  
**Visibilité :** Oui    **État du repère :** Mauvais  
**Pérennité :** Moyenne    **Repère calculé :** Non renseigné  
**PHEC :** Non renseigné
