Commune : CIVAUX

Rivière : La Vienne

**Portail (côté jardin) du 3 Lieu-Dit Les Cailloches****Commentaires :** Sur un portail rouge se trouvent deux marques.**2**

**GÉNÉRAL****Unité de gestion :** Vienne-Charente-Atlantique**Code :** WEB\_S\_202508191139**Date de mise à jour :** 25/11/2025**Auteur :** EPTB\_Vienne

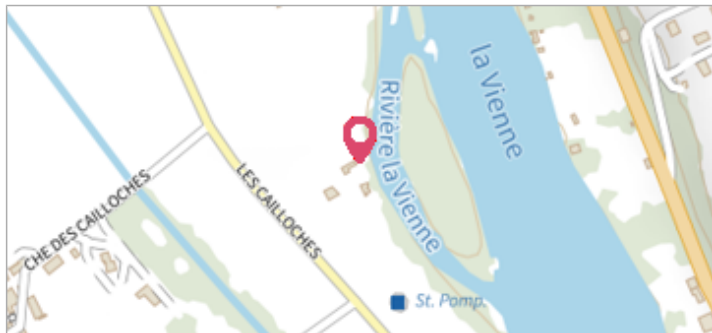
Portail (3 Lieu-dit Les Cailloches)

**2023**Nature de l'inondation : **Débordement de cours d'eau**Nature du repère : **Marque peinture ou encre****Commentaires :** Sur le portail rouge côté jardin (entre l'habitation et la Vienne), une marque datée de 2023 est visible à environ 32 cm du sol. Elle se situe au-dessus d'une autre marque, également datée de 2023. L'incertitude demeure toutefois quant au ou aux mois exacts correspondant à ces repères.**GÉNÉRAL****Code :** CIVA12**Date de mise à jour :****Auteur :** EPTB\_Vienne

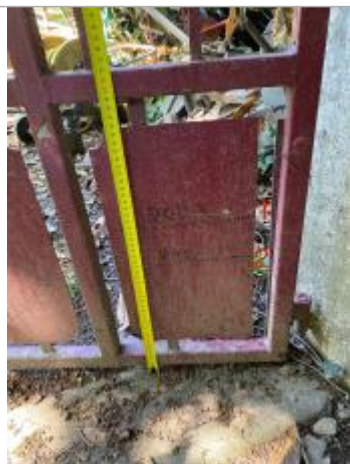
Photographie de CIVA12

**MARQUE****Maximum de l'inondation :** Oui**Visibilité :** Oui**État du repère :** Moyen**Pérennité :** Moyenne**Repère calculé :** Non**PHEC :** Non**SOURCE DE REPÉRAGE : RECENSEMENT DES REPÈRES DE CRUES  
PAR L'EPTB VIENNE - PHASE OPÉRATIONNELLE DU PAPI VIENNE-  
CLAIN - 10/04/2025****Type de repérage :** Campagne de terrain post-inondation**Organisme :** Etablissement public du bassin de la Vienne
