Commune : **MIGNE-AUXANCES**Rivière : **L' Auxance****Façade (côté route) du 12 rue du 8 mai 1945****Commentaires** : Façade face à la place du 11 novembre.**1**

GÉNÉRAL**Unité de gestion** : Vienne-Charente-Atlantique**Code** : WEB_S_202508220120**Date de mise à jour** : 25/11/2025**Auteur** : EPTB_Vienne

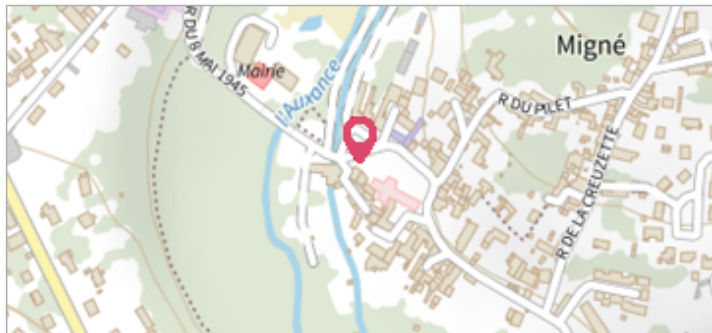
Repère(s) sur le site

Vue sur l'encadrement de fenêtre (façade de l'habitation)

**20 janvier 1873**Altitude calculée de l'eau : **77.32 m**Nature de l'inondation : **Débordement de cours d'eau**Nature du repère : **Marque gravée****Commentaires** : Marque gravée et datée du 20 janvier 1873 à environ 19 cm du sol. Elle se situe dans l'encadrement en pierre de la porte fenêtre (côté gauche).**GÉNÉRAL****Code** : MIAU10**Date de mise à jour** :**Auteur** : EPTB_Vienne

MARQUE**Texte** : 20 JANV. 1873**Maximum de l'inondation** : Oui**Visibilité** : Oui**État du repère** : Bon**Pérennité** : Longue**Repère calculé** : Non**PHEC** : Non**SOURCE DE REPÉRAGE : RECENSEMENT DES REPÈRES DE CRUES PAR L'EPTB VIENNE - PHASE OPÉRATIONNELLE DU PAPI VIENNE-CLAIN - 10/04/2025****Type de repérage** : Campagne de terrain post-inondation**Organisme** : Etablissement public du bassin de la Vienne**NIVELLEMENT DE MIAU10 (SOGREAH N° 80 - FÉVRIER 2005)****Méthode** : Nivellement direct**Organisme** : SOGREAH**Commentaires sur le nivellement** : Nivellement réalisé dans le cadre d'une définition des zones inondables des vallées de l'Auxance et de la Vendelogne (rapport datant de février 2005).**Référence nivelée** : Marque d'inondation**Système altimétrique** : NGF IGN 1969 (système normal)**Altitude de la référence (en m)** : 77.320 m**Différence entre le niveau d'eau et la référence (en m)** : 0.000 m**Altitude calculée de l'eau (en m)** : 77.32
