Commune : **MIGNE-AUXANCES**Rivière : **L' Auxance****Garage habitation (côté impasse du 12 rue du 8 mai 1945).****2**

GÉNÉRAL**Unité de gestion :** Vienne-Charente-Atlantique**Code :** WEB_S_202508221637 **Date de mise à jour :** 25/11/2025**Auteur :** EPTB_Vienne

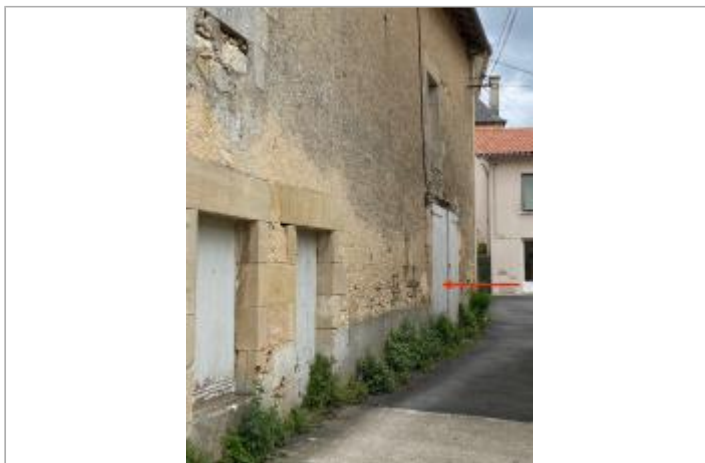
Vue sur le garage de l'habitation

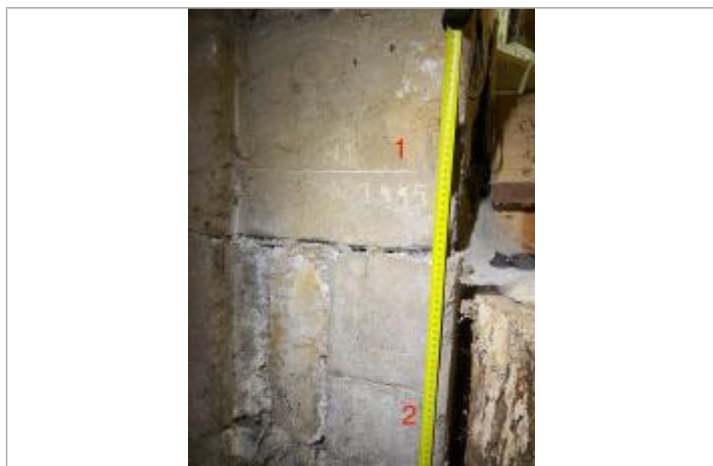
Photographie de MIAU12 (trace N°1)

Nature de l'inondation : **Débordement de cours d'eau**Altitude calculée de l'eau : **77.46 m**Nature du repère : **Marque gravée****Commentaires :** À l'intérieur du garage (proximité de la porte) de l'habitation, sur un mur en pierre est gravé l'année 1995 à environ 86 cm du sol.**GÉNÉRAL****Code :** MIAU12**Date de mise à jour :****Auteur :** EPTB_Vienne

MARQUE**Texte :** 1995**Maximum de l'inondation :** Oui**Visibilité :** Non**État du repère :** Bon**Pérennité :** Longue**Repère calculé :** Non**PHEC :** Oui**SOURCE DE REPÉRAGE : RECENSEMENT DES REPÈRES DE CRUES PAR L'EPTB VIENNE - PHASE OPÉRATIONNELLE DU PAPI VIENNE-CLAIN - 10/04/2025****Type de repérage :** Campagne de terrain post-inondation**Organisme(s) :** Etablissement public du bassin de la Vienne**NIVELLEMENT DE MIAU12 (SOGREAH N°79 - FÉVRIER 2005)****Méthode :** Nivellement direct**Organisme :** SOGREAH**Commentaires sur le nivellement :** Nivellement réalisé dans le cadre d'une définition des zones inondables des vallées de l'Auxance et de la Vendelogne (rapport datant de février 2005).**Référence nivelée :** Marque d'inondation**Système altimétrique :** NGF IGN 1969 (système normal)**Altitude de la référence (en m) :** 77.460 m**Différence entre le niveau d'eau et la référence (en m) :** 0.000 m**Altitude calculée de l'eau (en m) :** 77.46 m
