Commune : **VIVONNE****1 Avenue de Bordeaux (façade mairie)**Rivière : **La Vonne****1**Repère(s) sur
le site**GÉNÉRAL****Unité de gestion :** Vienne-Charente-Atlantique**Code :** WEB_S_202508220209**Date de mise à jour :** 25/11/2025**Auteur :** EPTB_Vienne

SOURCE DE REPÉRAGE : RECENSEMENT DES REPÈRES DE CRUES PAR L'EPTB VIENNE - PHASE OPÉRATIONNELLE DU PAPI VIENNE-CLAIN - 10/04/2025**Type de repérage :** Campagne de terrain post-inondation**Organisme :** Etablissement public du bassin de la Vienne

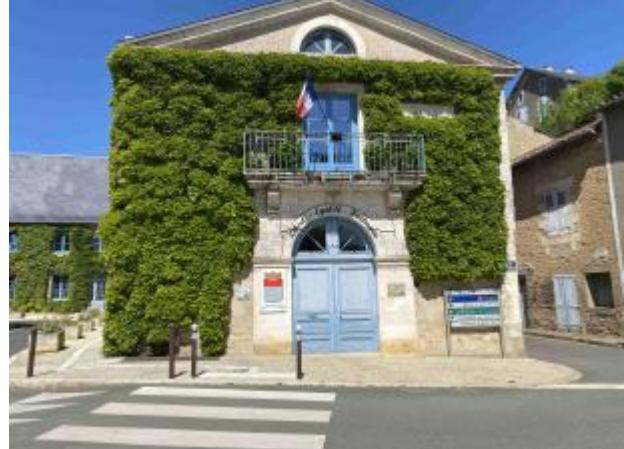
Vue sur la façade de la mairie (côté passage piéton)

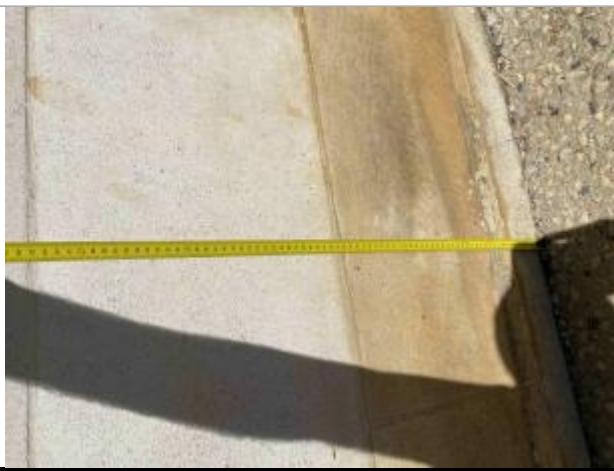
**Décembre 1982**Nature de l'inondation : **Débordement de cours d'eau**Nature du repère : **Laisse d'inondation****Commentaires :** Trace de hauteur d'eau à environ 41 cm du sol (laisse d'inondation) observée sur la façade de la mairie. Elle pourrait correspondre à la photographie issue de l'ouvrage de Jacques Roussel (1982) montrant le débordement de la Vonne, où la même trace est visible.**GÉNÉRAL****Code :** VIVO10**Auteur :** EPTB_Vienne**Date de mise à jour :**

MARQUE**Maximum de l'inondation :** Non renseigné**Visibilité :** Oui**Pérennité :** Moyenne**PHEC :** Oui**État du repère :** Moyen**Repère calculé :** Non

Trace d'humidité (hauteur d'eau passée)
