Commune : **VIVONNE**Rivière : **La Vonne****1 Avenue de Bordeaux (façade mairie)****1** Repère(s) sur le site**GÉNÉRAL****Unité de gestion :** Vienne-Charente-Atlantique**Code :** WEB\_S\_202508220209**Date de mise à jour :** 25/11/2025**Auteur :** EPTB\_Vienne

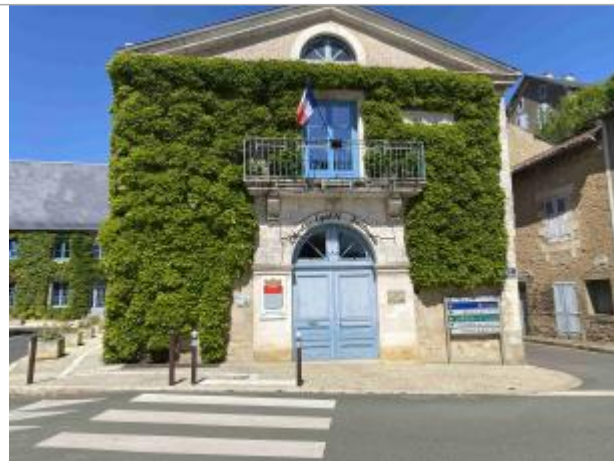
Vue sur la façade de la mairie (côté passage piéton)

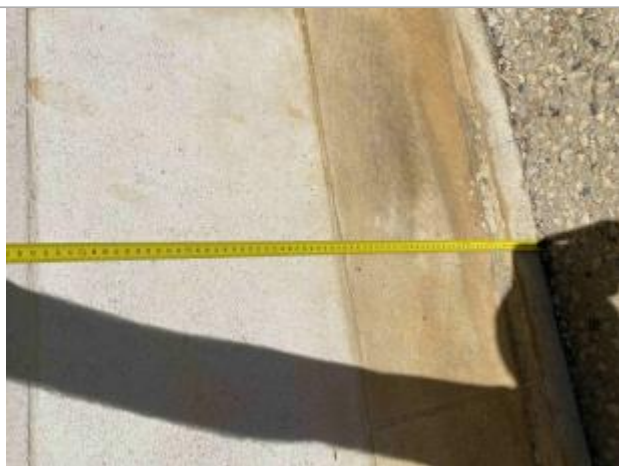
**Décembre 1982**Nature de l'inondation : **Débordement de cours d'eau**Nature du repère : **Laisse d'inondation****Commentaires :** Trace de hauteur d'eau à environ 41 cm du sol (laisse d'inondation) observée sur la façade de la mairie. Elle pourrait correspondre à la photographie issue de l'ouvrage de Jacques Roussel (1982) montrant le débordement de la Vonne, où la même trace est visible.**GÉNÉRAL****Code :** VIVO10**Date de mise à jour :****Auteur :** EPTB\_Vienne

Trace d'humidité (hauteur d'eau passée)
