Commune : **VIVONNE****1 Avenue de Bordeaux (façade mairie)**Rivière : **La Vonne****1**Repère(s) sur  
le site**GÉNÉRAL****Unité de gestion :** Vienne-Charente-Atlantique**Code :** WEB\_S\_202508220209**Date de mise à jour :** 25/11/2025**Auteur :** EPTB\_Vienne

**Décembre 1982**Nature de l'inondation : **Débordement de cours d'eau**Nature du repère : **Laisse d'inondation****Commentaires :** Trace de hauteur d'eau à environ 41 cm du sol (laisse d'inondation) observée sur la façade de la mairie. Elle pourrait correspondre à la photographie issue de l'ouvrage de Jacques Roussel (1982) montrant le débordement de la Vonne, où la même trace est visible.**GÉNÉRAL****Code :** VIVO10**Auteur :** EPTB\_Vienne**Date de mise à jour :**

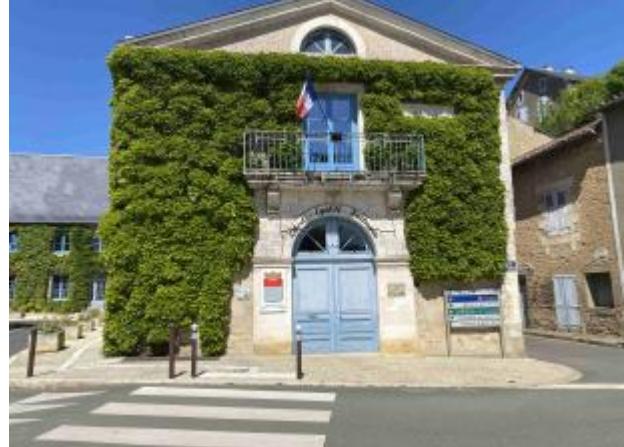
Vue sur la façade de la mairie (côté passage piéton)
