Commune : **POITIERS**

Rue des 4 Roues (muret)

Commentaires : Muret face au 197 rue des 4 roues.

Rivière : **Le Clain****1**

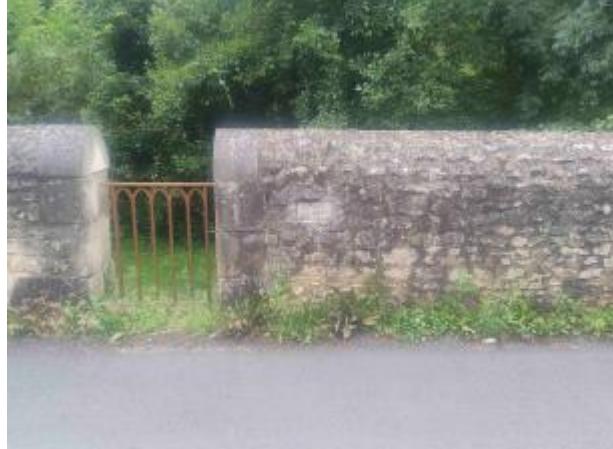
Vue sur le muret rue des 4 roues

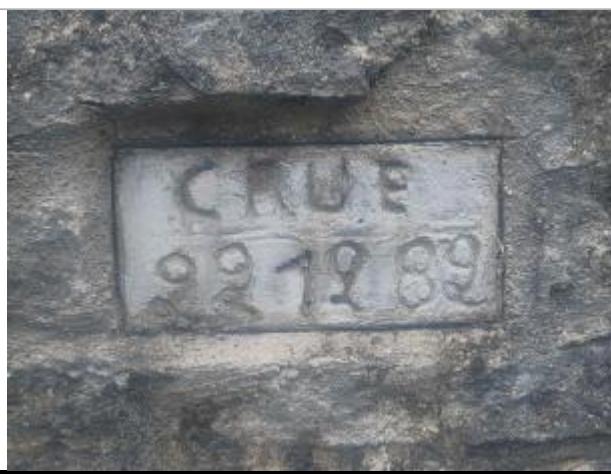
**22 décembre 1982**Nature de l'inondation : **Débordement de cours d'eau**Altitude calculée de l'eau : **72.86 m**Nature du repère : **Marque gravée****Commentaires :** Il s'agit d'un repère de crue gravé dans la pierre du muret à environ 86 cm du sol. La pierre a été ajoutée au muret après sa construction. Il est inscrit « Crue 22.12.82 ».

Vue sur la marque de crue gravée

Texte : Crue 22.12.82**Maximum de l'inondation :** Oui**Visibilité :** Oui**État du repère :** Bon**Pérennité :** Longue**Repère calculé :** Non**PHEC :** Oui
