Commune : BUXEROLLES

## 24 Rue de Lessart

Rivière : Le Clain

### GÉNÉRAL

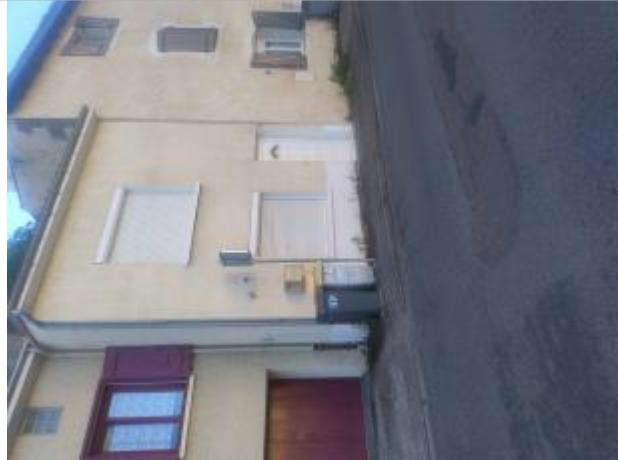
Vue sur l'habitation (24 rue de Lessart)

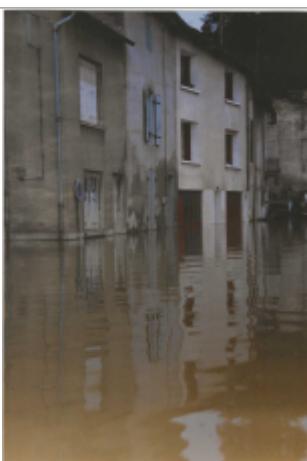
**Nature de l'inondation :** Débordement de cours d'eau**Altitude calculée de l'eau :** **68.29 m****Nature du repère :** Photographie**Commentaires :** Il s'agit d'une photographie prise en décembre 1995. L'eau est à une hauteur d'environ 70 à 80 cm du sol.

Vue sur le 24 rue de Lessart en 1995 (© Patrice PETIT)
