Commune : BUXEROLLES

## 24 Rue de Lessart

Rivière : Le Clain

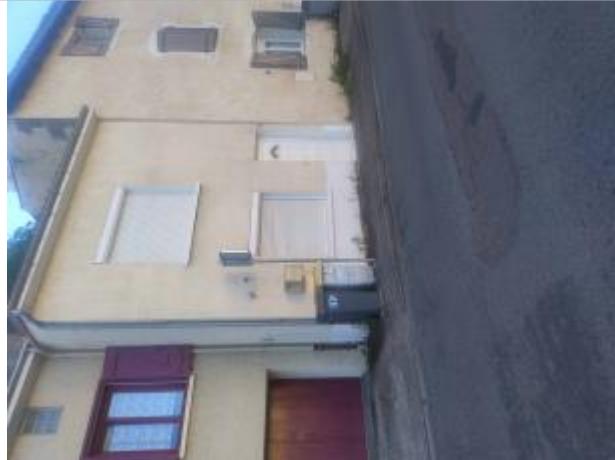
Vue sur l'habitation (24 rue de Lessart)

**Méthode :** Méthode combinée**Commentaires sur le niveling :** Nivellement rattaché au NGF par application du RAF20 (réseau Téria - classe de précision absolue  $\pm 5\text{cm}$ ).**Référence nivélée :** Non renseigné**Description référence du repère :** Rebord inférieur de la fenêtre (donnant sur rue)**Système altimétrique :** NGF IGN 1969 (système normal)**Altitude de la référence (en m) :** 68.290 m**Différence entre le niveau d'eau et la référence (en m) :** 0.000 m**Altitude calculée de l'eau (en m) :** 68.29 m

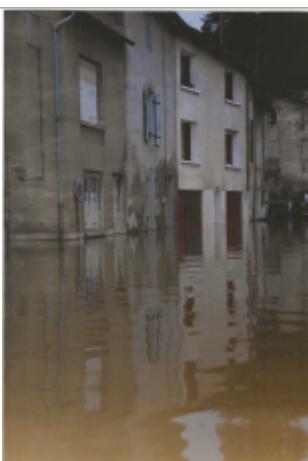
**Nature de l'inondation :** Débordement de cours d'eau**Altitude calculée de l'eau :** **68.29 m****Nature du repère :** Photographie**Commentaires :** Il s'agit d'une photographie prise en décembre 1995. L'eau est à une hauteur d'environ 70 à 80 cm du sol.

Vue sur le 24 rue de Lessart en 1995 (© Patrice PETIT)
