Commune : **LOUVIGNY**Rivière : **L' Orne****Façade maison, 5 Grande Rue.****Commentaires** : Façade "Est" de la maison donnant sur la Grande Rue.**2** Repère(s) sur le site**GÉNÉRAL****Unité de gestion** : Seine aval-Côtiers Normands**Code** : WEB_S_202509034354 **Date de mise à jour** : 10/10/2025**Auteur** : SPC.SACN

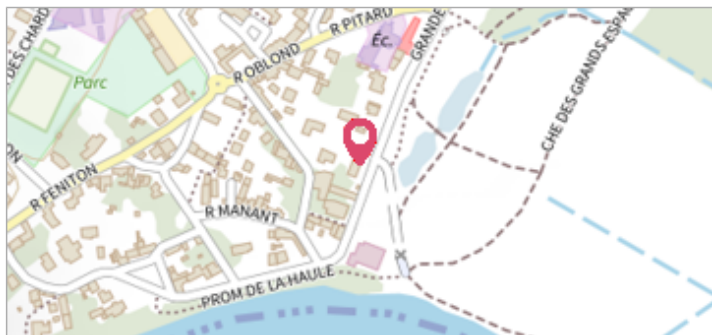
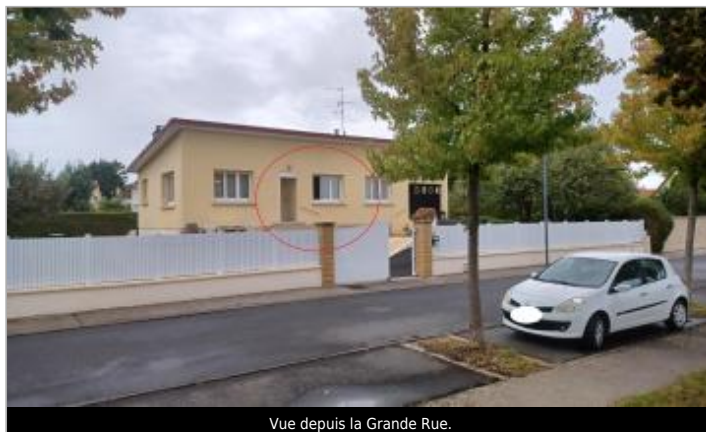
Vue depuis la Grande Rue.

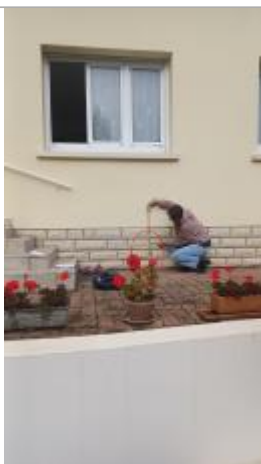
Nature de l'inondation : **Débordement de cours d'eau**Altitude calculée de l'eau : **6.75 m**Nature du repère : **Photographie****Commentaires** : Laisse de crue à 39 cm/ sol de la terrasse en bas de l'escalier de la porte d'entrée.

La laisse a pu être relevé grâce à une photographie présente dans un article de presse visible en pièce jointe.

Laisse de crue à 39 cm/sol terrasse.
