Commune : **LOUVIGNY**Rivière : **L' Orne****Façade maison, 5 Grande Rue.****Commentaires** : Façade "Est" de la maison donnant sur la Grande Rue.**2** Repère(s) sur le site**GÉNÉRAL****Unité de gestion** : Seine aval-Côtiers Normands**Code** : WEB_S_202509034354 **Date de mise à jour** : 03/09/2025**Auteur** : SPC.SACN

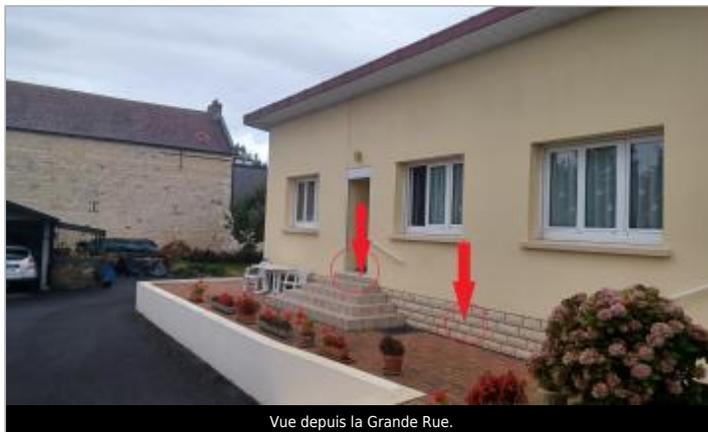
Vue depuis la Grande Rue.

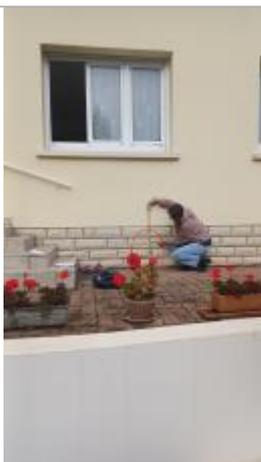
Nature de l'inondation : **Débordement de cours d'eau**Altitude calculée de l'eau : **6.75 m**Nature du repère : **Photographie****Commentaires** : Laisse de crue à 39 cm/ sol de la terrasse en bas de l'escalier de la porte d'entrée.

Laisse de crue à 39 cm/sol terrasse.
