Commune : **BETTON**Rivière : **L' Ille****Ile entre rivière et étang de Betton****1** Repère(s) sur le site**GÉNÉRAL****Unité de gestion :** Vilaine-Côtiers Bretons**Code :** SPC\_35024\_002**Date de mise à jour :** 23/09/2025**Auteur :** SPC VCB

**25 janvier 2025**Nature de l'inondation : **Débordement de cours d'eau**Altitude calculée de l'eau : **32.88 m**Nature du repère : **Laisse d'inondation****GÉNÉRAL****Code :** SPC\_35024\_002\_2025**Date de mise à jour :****Auteur :** SPC VCB

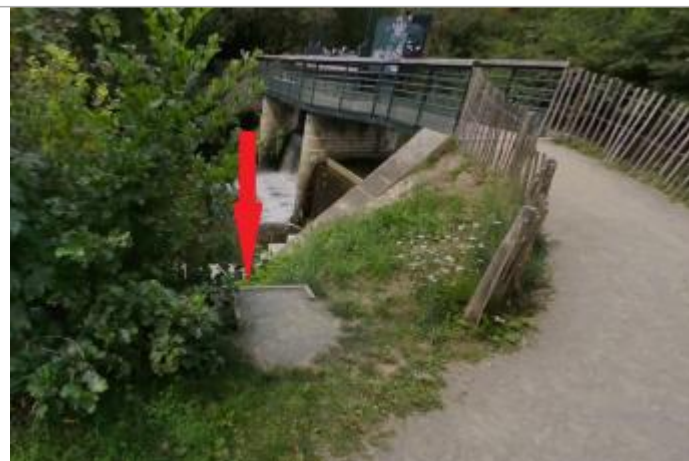
Escaliers près du vannage en rive gauche (photo Harry Trib en août 2025)

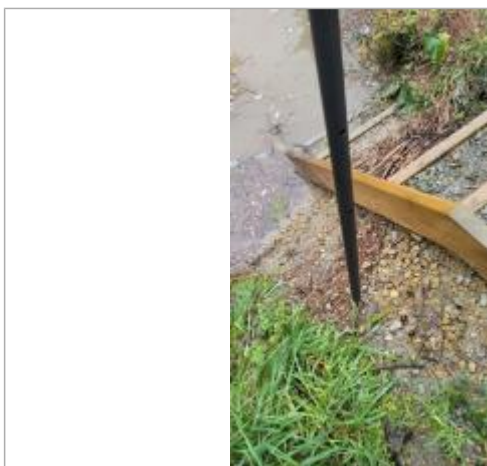
Laisse d'inondation sur le côté des escaliers

**MARQUE****Maximum de l'inondation :** Oui**Visibilité :** Non**État du repère :** Disparu**Pérennité :** Aucune**Repère calculé :** Non**PHEC :** Oui**SOURCE DE REPÉRAGE : VISITE TERRAIN CEREMA - 14/10/2015****Type de repérage :** Campagne de terrain post-inondation**Organisme(s) :** CEREMA Ouest**LAISSE D'INONDATION SUR LES ESCALIERS - 31/01/2025****Méthode :** Non renseigné**Organisme :** CEREMA Ouest**Référence nivelée :** Marque d'inondation**Description référence du repère :** Laisse d'inondation sur les escaliers**Système altimétrique :** NGF IGN 1969 (système normal)**Altitude de la référence (en m) :** 32.880 m**Altitude calculée de l'eau (en m) :** 32.88
