Commune : **BETTON**Rivière : **L' Ille****Ile entre rivière et étang de Betton****1**Repère(s) sur  
le site**GÉNÉRAL**

Code : SPC\_35024\_002

**25 janvier 2025**Nature de l'inondation : **Débordement de cours d'eau**Altitude calculée de l'eau : **32.88 m**Nature du repère : **Laisse d'inondation****GÉNÉRAL**

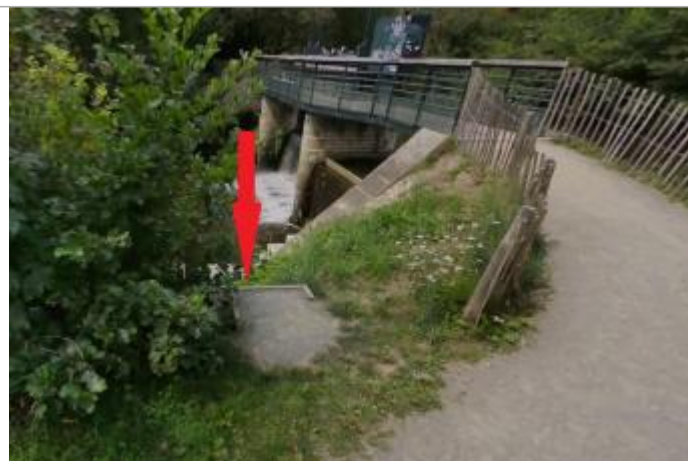
Escaliers près du vannage en rive gauche (photo Harry Trib en août 2025)

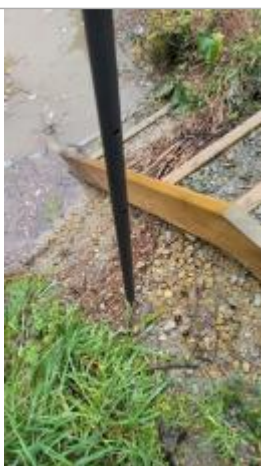
Laisse d'inondation sur le côté des escaliers

**LAISSE D'INONDATION SUR LES ESCALIERS - 31/01/2025**

Description référence du repère : Laisse d'inondation sur les escaliers

Altitude de la référence (en m) : 32.880 m
